การเปลี่ยนแปลงของแนวชายฝั่งทะเลบริเวณพื้นที่รอบ อ่าวปัตตานี

Change in Shoreline around Pattani Bay

ครองชัย หัตถา

ภาควิชาภูมิศาสตร์ คณะมนุษยศาสตร์และสังคมศาสตร์

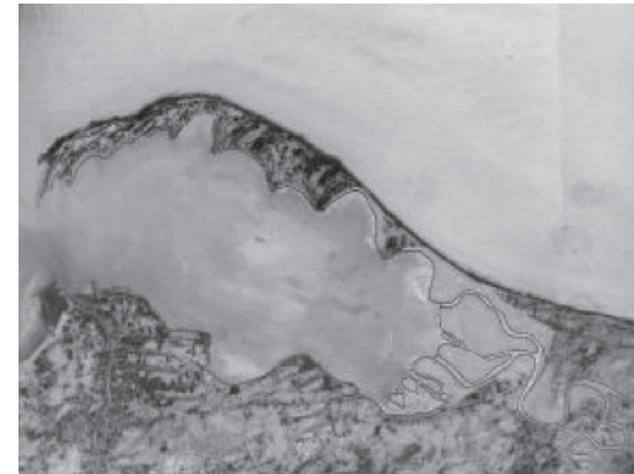
ภาพถ่ายดาวเทียมบริเวณอ่าวปัตตานี

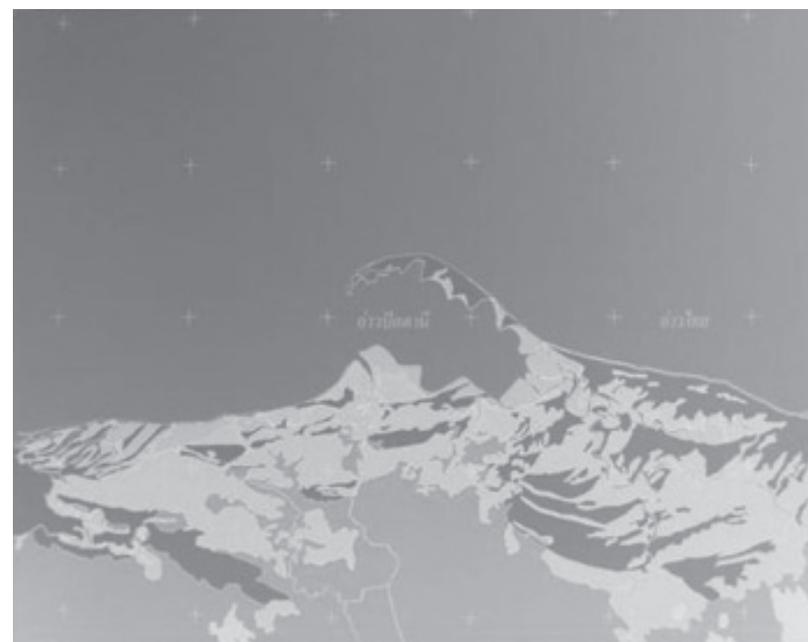
แผนที่หน่วยธรณีสัณฐานชายฝั่งทะเลบริเวณอ่าวปัตตานี

ผลการจำแนกหน่วยธรณีสัณฐานจากภาพถ่ายดาวเทียม LAND-SAT-7 (กรมทรัพยากรธรณี, 2002) ร่วมกับแผนที่ดินมาตราส่วน 1 : 50,000 พบว่าพื้นที่ศึกษา 856.49 ตารางกิโลเมตร ประกอบด้วยหน่วยธรณีสัณฐานที่เกี่ยวข้องกับการกระทำของทะเลในอดีตและปัจจุบัน 507.90 ตารางกิโลเมตร หรือร้อยละ 59.30 ประกอบด้วยหน่วยธรณีสัณฐาน หาดทราย (sand beach) 4.49 ตารางกิโลเมตร (ร้อยละ 0.52) สันทราย (sand ridge) 192.39 ตารางกิโลเมตร (ร้อยละ 22.46) ที่ลุ่มระหว่างสันทราย (old and recent lagoon) 1.18 ตารางกิโลเมตร (ร้อยละ 0.14) ที่ลุ่มน้ำทะเลขึ้นถึง (tidal flat) 42.13 ตารางกิโลเมตร (ร้อยละ 4.92) และที่ลุ่มน้ำทะเลเคยขึ้นถึง (former tidal flat) 267.71 ตารางกิโลเมตร (ร้อยละ 31.26) ส่วนพื้นที่ที่เหลือประกอบด้วยหน่วยธรณีสัณฐานที่ไม่ได้เกี่ยวข้องกับการกระทำของทะเล ได้แก่ ที่ราบตะกอนน้ำพาและที่ลาดเชิงเขา 342.47 ตารางกิโลเมตร (ร้อยละ 39.99) และพื้นที่ไม่ได้จำแนก (เช่น พื้นที่เขตเมืองและย่านชุมชน) 6.12 ตารางกิโลเมตร (ร้อยละ 0.71) ผลการจำแนกดังกล่าวแสดงในตาราง 1

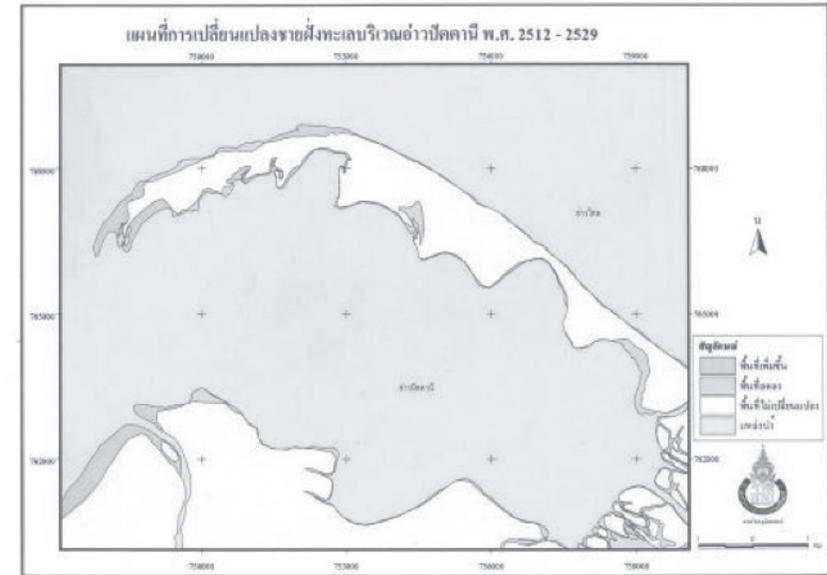
แผนที่การเปลี่ยนแปลงชายฝั่งทะเลบริเวณอ่าวปัตตานี ปี 2512-2529

จากตาราง 2 เมื่อเปรียบเทียบการเปลี่ยนแปลงระหว่าง ปี 2512-2529 และ ปี 2529-2545 พบว่า ระหว่าง ปี 2512-2529 อ่าวปัตตานี มีพื้นที่ชายฝั่งเพิ่มขึ้น 2.995 ตารางกิโลเมตร พื้นที่ลดลง 1.961 ตารางกิโลเมตร โดยมีผลการเปลี่ยนแปลงสุทธิเพิ่มขึ้น 1.034 ตารางกิโลเมตร หรือเพิ่มขึ้นเฉลี่ย 0.061 ตารางกิโลเมตรต่อปี ระหว่าง ปี 2529-2545

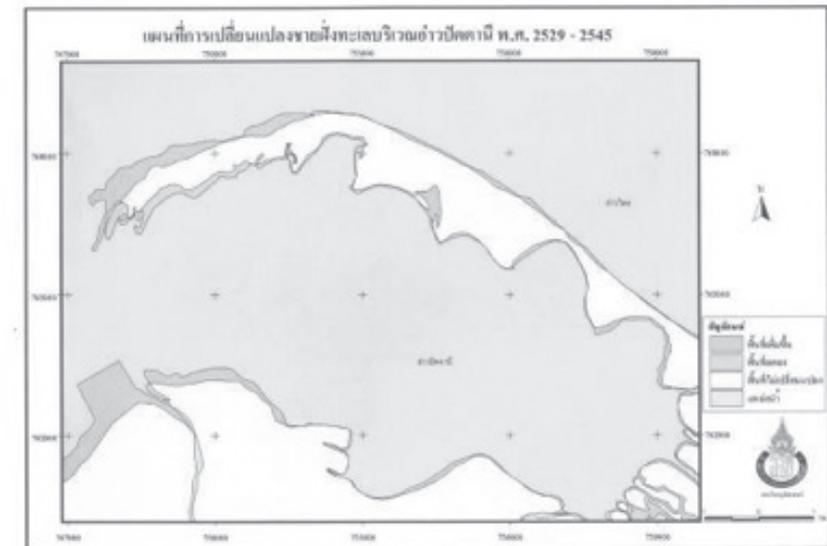
แผนที่การเปลี่ยนแปลงชายฝั่งทะเลบริเวณอ่าวปัตตานี ปี 2529 -2545

อ่าวปัตตานีมีพื้นที่ชายฝั่งเพิ่มขึ้น 5.390 ตารางกิโลเมตร พื้นที่ลดลง 1.381 ตารางกิโลเมตร การเปลี่ยนแปลงสุทธิเพิ่มขึ้น 4.009 ตารางกิโลเมตร หรือเพิ่มขึ้นเฉลี่ย 0.251 ตารางกิโลเมตรต่อปี

เมื่อเปรียบเทียบการเปลี่ยนแปลงสุทธิในสองช่วงระยะเวลา คือ ระหว่างปี 2512-2529 และปี 2529-2545 พบว่า อัตราการเปลี่ยนแปลงสุทธิระหว่างปี 2529-2549 เพิ่มขึ้นสูงกว่าระหว่างปี 2512-2529 กล่าวคือ ระหว่างปี 2512-2529 พื้นที่ชายฝั่งมีการเปลี่ยนแปลงสุทธิเพิ่มขึ้นเฉลี่ยปีละ 0.061 ตารางกิโลเมตรต่อปี โดยมีพื้นที่เพิ่มขึ้น 0.176 ตารางกิโลเมตรต่อปีและพื้นที่ลดลง 0.115 ตารางกิโลเมตรต่อปี ขณะที่ระหว่างปี 2529-2545 มีการเปลี่ยนแปลงสุทธิเพิ่มขึ้นเฉลี่ย 0.251 ตารางกิโลเมตรต่อปี โดยมีพื้นที่เพิ่มขึ้น 0.337 ตารางกิโลเมตรต่อปี และพื้นที่ลดลง 0.086 ตารางกิโลเมตรต่อปี จะเห็นได้ว่าอัตราการเปลี่ยนแปลงสุทธิระหว่างปี 2529-2545 เพิ่มขึ้นสูงกว่าปี 2512-2529 ประมาณ 4 เท่า ซึ่งเป็นผลจากการก่อสร้างเขื่อนกันทรายที่ปลายแหลมโพธิ์ เมื่อ ปี 2539 และการถมดินจากการขุดลอกร่องน้ำบริเวณฝั่งซ้ายของแม่น้ำปัตตานี ที่ดำเนินการโดยกรมเจ้าท่า กระทรวงคมนาคม ระหว่างปี 2539-2540 รวมทั้งการเพิ่มขึ้นตามธรรมชาติของตะกอนปากแม่น้ำและชายฝั่ง

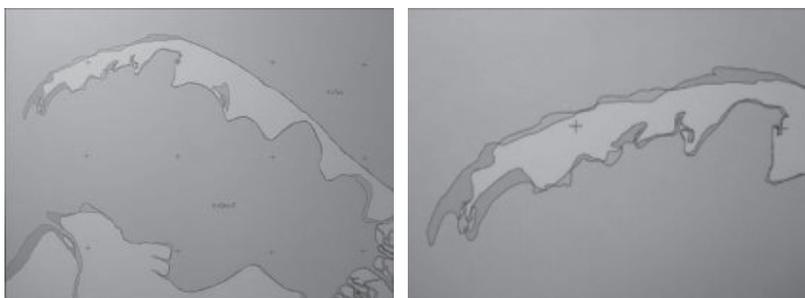
ภาพอ่าวปัตตานีและแหลมโพธิ์ ปี 2512-2529

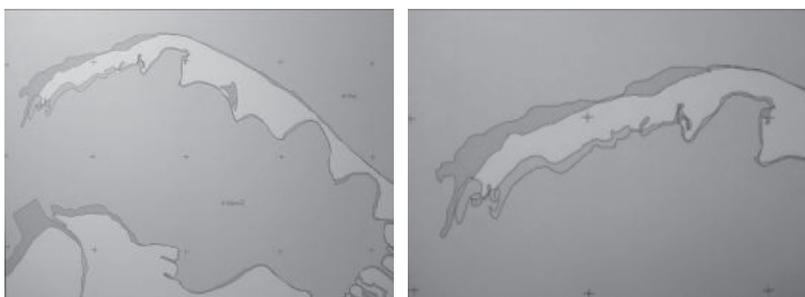
ภาพอ่าวปัตตานีและแหลมโพธิ์ ปี 2529-2545

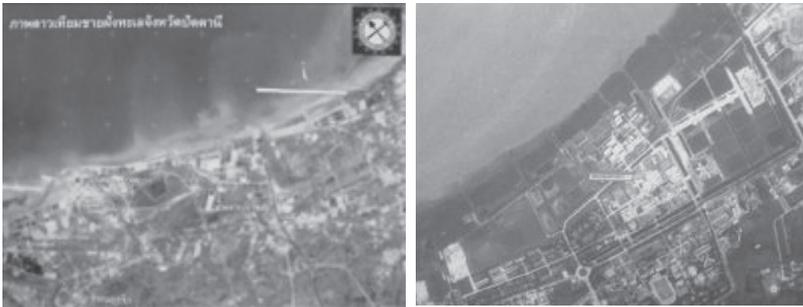
ภาพถ่ายดาวเทียมบริเวณฝั่งซ้ายของปากแม่น้ำปัตตานี

พื้นที่ชายฝั่งทะเลฝั่งซ้ายของปากแม่น้ำปัตตานี ตั้งแต่บ้านปากน้ำบ้านรัฐสะมิแล ไปจนถึงบ้านบางปลาหมอ ระยะทางประมาณ 7 กิโลเมตร เป็นบริเวณที่มีการทับถมของตะกอนชายฝั่งที่มีอนุภาคขนาดดินเหนียวถึงทรายแป้ง ตะกอนส่วนใหญ่ถูกพัดพามาโดยแม่น้ำปัตตานี เมื่อออกสู่ทะเล จึงเกิดการทับถมบริเวณชายฝั่งใกล้ปากแม่น้ำ ทำให้ชายฝั่งทะเลมีพื้นที่ขยายออกไปทุกปี บริเวณบ้านรัฐสะมิแล ระหว่างปี 2512-2529 ชายฝั่งทับถมออกไปเป็นระยะทาง 350 เมตร หรืออัตราการทับถมเฉลี่ย 20.6 เมตรต่อปี มีพื้นที่เพิ่มขึ้น 1.198 ตารางกิโลเมตร หรือ เฉลี่ย 0.071 ตารางกิโลเมตรต่อปี ส่วนระหว่างปี 2529-2545 มีพื้นที่เพิ่มขึ้นอีก 1.786 ตารางกิโลเมตร หรือเฉลี่ย 0.112 ตารางกิโลเมตรต่อปี สูงกว่าการเพิ่มในระยะแรกทั้งนี้ เนื่องจากเมื่อปี 2539 ได้มีการขุดลอกร่องน้ำปัตตานีและนำดินที่ขุดลอกได้จำนวนประมาณ 2 ล้านลูกบาศก์เมตร ถมพื้นที่ฝั่งซ้ายของปากแม่น้ำคิดเป็นพื้นที่ประมาณ 0.8 ตารางกิโลเมตร ส่วนบริเวณอื่นๆ ยังคงมีการทับถมต่อไปเช่นเดิม ยกเว้นบริเวณชายฝั่งหลังแนวกองดินบริเวณมหาวิทยาลัยสงขลานครินทร์ ในระยะ 1-2 ปีแรก ชายฝั่งถูกคลื่นและกระแสน้ำกัดเซาะเป็น

ระยะทางประมาณ 500 เมตร เนื่องจากกระแสน้ำชายฝั่งหลังแนวกองดิน มีความปั่นป่วนรวมทั้งชายฝั่งบริเวณดังกล่าวได้รับตะกอนน้อยลงเนื่องจาก มีกองดินขวางกั้นอยู่ โดยกองดินและกำแพงทำหน้าที่เช่นเดียวกับเขื่อนกันทรายหรือรอกันคลื่น ซึ่งจะมีผลให้เกิดการกัดเซาะโดยกระแสน้ำหลังแนวเขื่อน (downdrift erosion) มีความรุนแรงกว่าปกติ จนกระทั่งชายฝั่งได้รับตะกอนเพิ่มเติม จึงหยุดการกัดเซาะและปรับสมดุลใหม่ โดยมีการทับถมเกิดขึ้นและชายฝั่งงอกออกไปเช่นเดิม ผลการเปลี่ยนแปลงสุทธิจึงมีพื้นที่เพิ่มขึ้นอย่างต่อเนื่อง

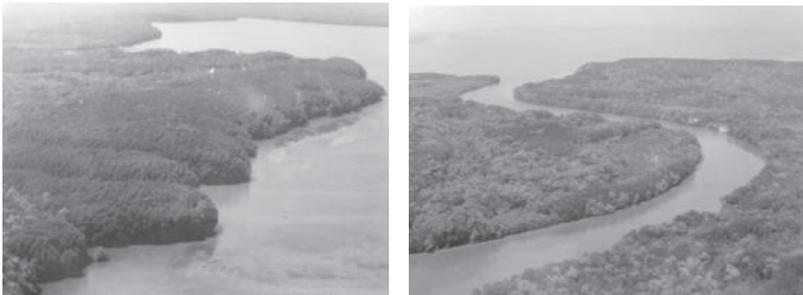
ภาพป่าชายเลนบริเวณตอนในของอ่าวปัตตานี

พื้นที่ชายฝั่งตอนในของอ่าวปัตตานีตั้งแต่บ้านบาราโหมถึงบ้านตาโต๊ะ ระยะทางประมาณ 8 กิโลเมตร เป็นชายฝั่งที่มีป่าชายเลนขึ้นอยู่หนาแน่น เนื่องจากมีน้ำทะเลท่วมถึงตลอดเวลา สภาพดินเป็นดินเลนเนื้อละเอียดขนาดดินเหนียวและทรายแป้ง ตะกอนที่มาทับถมส่วนใหญ่ถูกพัดพามากับแม่น้ำยะหริ่งและคลองยามู เมื่อถึงบริเวณป่าชายเลนดังกล่าวแม่น้ำยะหริ่งได้แยกออกเป็น 3 สาย คือ คลองกอและ คลองตาเงาะ และคลองบางปู ตะกอนที่ถูกพัดพามากับน้ำส่วนใหญ่ทับถมภายในเขตป่าชายเลนและในคลองดังกล่าว

รวมทั้งในคลองสายย่อยเล็กๆ อีกหลายสาย เมื่อเปรียบเทียบชายฝั่งตั้งแต่ปี 2512 เป็นต้นมา พบว่ามีพื้นที่เพิ่มขึ้นสุทธิ 0.142 ตารางกิโลเมตร ในระยะเวลา 33 ปี โดยพบว่าบริเวณคลองเล็กๆ หลายแห่งในป่าชายเลนได้ตื่นขึ้นและหมดสภาพคลองไปเนื่องจากมีตะกอนทับถมจนเต็ม ส่วนบริเวณชายฝั่งที่มีพื้นที่ลดลง ได้แก่ บริเวณบ้านดาโต๊ะ ถึงปากคลองกอและระยะทางประมาณ 2 กิโลเมตร ชายฝั่งถูกกัดเซาะจากแนวเดิมประมาณ 200 เมตร ระหว่างปี 2512-2529 แต่หลังจากปี 2529 ก็มีการทับถมเพิ่มขึ้น ทำให้ชายฝั่งบางส่วนกลับเข้าสู่สภาพเดิม การเปลี่ยนแปลงสุทธิบริเวณนี้มีน้อยที่สุด เมื่อเปรียบเทียบกับบริเวณอื่นเนื่องจากอยู่ลึกเข้าไปในอ่าว คลื่นลมไม่แรงจัด รวมทั้งมีป่าชายเลนคอยดักตะกอนและป้องกันการกัดเซาะบริเวณชายฝั่งได้เป็นอย่างดี ทำให้แนวชายฝั่งไม่เปลี่ยนไปจากเดิมมากนัก ส่วนบริเวณบ้านดาโต๊ะนั้นชายฝั่งมีการกัดเซาะเนื่องจากการหมุนวนของกระแสน้ำภายในอ่าว ตะกอนที่ถูกกัดเซาะจะถูกพัดพาไปทับถมบริเวณใกล้เคียง แต่ต่อมาพบว่าบริเวณดังกล่าวก็มีการทับถมเพิ่มมากขึ้น

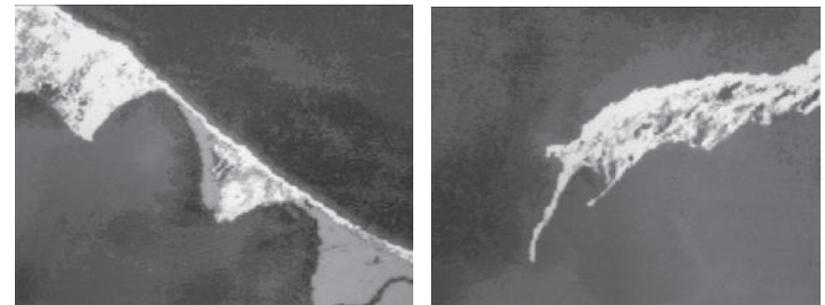
ภาพชายฝั่งทะเลบริเวณสันดอนจะงอยแหลมโพธิ์

พื้นที่ชายฝั่งทะเลบริเวณสันดอนจะงอยแหลมโพธิ์ เกิดจากการสะสมตัวของตะกอนทรายชายฝั่งยื่นออกไปในทะเล ทำให้พื้นที่ 2 ด้านของสันดอน

จะออยมีการเปลี่ยนแปลงที่แตกต่างกัน โดยชายฝั่งด้านนอกของแหลมได้รับอิทธิพลจากกระแสน้ำชายฝั่งและคลื่นลมทะเลภายนอก คือ อ่าวไทยตอนล่าง ขณะที่ชายฝั่งด้านในของแหลมได้รับอิทธิพลจากการหมุนเวียนของกระแสน้ำภายในอ่าวเป็นส่วนใหญ่ การสร้างตัวของสันดอนจะงอยเป็นผลให้ปลายแหลมมีตะกอนทรายพอกพูนยื่นออกไปตลอดเวลา ขณะเดียวกันชายฝั่งด้านนอกและด้านในของแหลมก็มีการปรับตัวตามความรุนแรงของกระบวนกรชายฝั่ง อิทธิพลของกระแสน้ำและคลื่นลมที่เข้ามาปะทะชายฝั่งด้านนอกของแหลมโดยตรง ทำให้แนวชายฝั่งมีการเปลี่ยนแปลงตลอดเวลา โดยมีทั้งการกัดเซาะและทับถมเกิดขึ้นควบคู่กันไป ความรุนแรงของกระแสน้ำและคลื่นลมด้านนอกของแหลมมีมากกว่าแรงต้านทานของมวลน้ำภายในอ่าว ปัตตานี ทำให้ภูมิฐานของแนวชายฝั่งด้านนอกมีรูปลักษณะโค้งงอเข้าหาฝั่งตามแรงปะทะจากภายนอก หรือที่เรียกว่าสันดอนจะงอยแบบโค้งงอเข้าหาฝั่ง (recurved spit) ส่วนชายฝั่งด้านในของแหลมได้รับอิทธิพลจากกระแสน้ำภายในอ่าวที่หมุนเวียนตามแรงปะทะของลมผิวพื้นและการไหลของน้ำภายในอ่าว ทำให้เกิดชายฝั่งรูปโค้งพระจันทร์เสี้ยว (crescent curved shore) หลายแห่งตลอดแนวชายฝั่ง อันเนื่องจากการหมุนวนของกระแสน้ำภายในอ่าวเข้ามาปะทะชายฝั่งอย่างต่อเนื่อง ส่วนบริเวณที่มีการกัดเซาะรุนแรงได้แก่ชายฝั่งแหลมโพธิ์ด้านนอก

บริเวณบ้านตาโละสะมิแล ระยะทางประมาณ 2 กิโลเมตร อัตราการกัดเซาะ ระหว่างปี 2512-2529 ประมาณ 5 เมตรต่อปี ต่อมาจึงได้มีการป้องกันชายฝั่ง โดยการนำหินมาทิ้งบริเวณที่มีการกัดเซาะรุนแรง ระยะทางประมาณ 200 เมตร ทำให้สามารถชะลอการกัดเซาะได้ชั่วคราว เนื่องจากในช่วงมรสุมตะวันออกเฉียงเหนือคลื่นได้ซัดทรายข้ามกองหินดังกล่าวไปปิดทับแนวถนนและข้ามไปทับถมด้านในของแหลม สภาพดังกล่าวเกิดขึ้นเป็นประจำเกือบทุกปี จึงต้องยกระดับแนวถนนให้สูงขึ้นกว่าเดิมและปรับปรุงแนวกองหินเพิ่มเติมอีกหลายครั้ง ปัจจุบันอัตราการกัดเซาะบริเวณดังกล่าวลดลง แต่บริเวณข้างเคียงยังมีการกัดเซาะเช่นเดิม อย่างไรก็ตามกระแสน้ำเลียบชายฝั่ง (littoral drift) ได้พัดพาทรายที่ถูกกัดเซาะไปที่ทับถมบริเวณใต้แนวกระแสน้ำ ทำให้ชายฝั่งบริเวณถัดออกไปมีพื้นที่เพิ่มขึ้น การกัดเซาะและการทับถมเช่นนี้เกิดขึ้นสลับกันไปตลอดแนว ทำให้พื้นที่ส่วนสุดท้ายที่ปลายแหลมได้รับทรายเพิ่มขึ้นทุกปี โดยระหว่าง ปี 2512-2545 แหลมมีความยาวเพิ่มขึ้นเฉลี่ยปีละ 30 เมตร แต่หลังจากการก่อสร้างเขื่อนกันทรายและคลื่นบริเวณใกล้ปลายแหลมทำให้อัตราการงอกของแหลมลดลงรวมทั้งทำให้รูปลักษณะของปลายแหลมเปลี่ยนไปจากเดิม

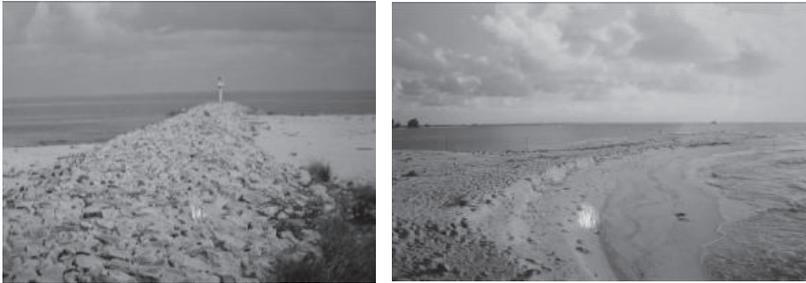
ภาพเขื่อนกันทรายและปลายแหลมที่เกิดขึ้นใหม่

บริเวณปลายแหลมโพธิ์ซึ่งได้สร้างรอกันคลื่นจำนวน 1 ตัว ยื่นไปในทะเลระยะทาง 300 เมตร เมื่อปี 2539 หลังจากนั้นมึทรายถูกคลื่นถอยมายาทับถมบริเวณชายฝั่งเหนือรอกเพิ่มขึ้นทุกปี ปัจจุบันทรายได้ทับถมเต็มจนล้นแนวรอก เกิดเป็นแหลมใหม่บริเวณปลายรอกระยะทางประมาณ 500 เมตร ส่วนปลายแหลมเดิมมีการกัดเซาะจนเปลี่ยนรูปไปจากเดิม ผลจากการไม่มีทรายใหม่ไปชดเชยทำให้แนวสนทะเลถูกกัดเซาะล้มตายเป็นจำนวนมาก ป่าชายเลนบางส่วนโดยเฉพาะต้นโกงกางที่เจริญเติบโตได้ดีด้านในของปลายแหลมก็ล้มตายไปเป็นจำนวนมาก ปัจจุบันปลายแหลมโพธิ์จึงมีรูปลักษณะและขนาดผิดไปจากปกติที่เป็นสันดอนจะงอยรูปโค้งตามกระแสน้ำชายฝั่ง ความกว้างของแหลมที่เพิ่มขึ้นเนื่องจากมีทรายมาสะสมจำนวนมากบริเวณรอกันคลื่น ทำให้ปลายแหลมมีขนาดโตผิดปกติ การกัดเซาะบริเวณตอนกลางของแหลมก่อนถึงแนวกองทรายจึงรุนแรงขึ้นกว่าเดิม เพราะกระแส

น้ำและคลื่นถ่ายพลังงานไปยังปลายแหลมซึ่งอยู่ใต้กระแสน้ำได้น้อยกว่าเดิม เป็นสาเหตุเกิดพื้นที่กัดเซาะใหม่บริเวณตอนกลางของแหลมที่ปรากฏในปัจจุบัน

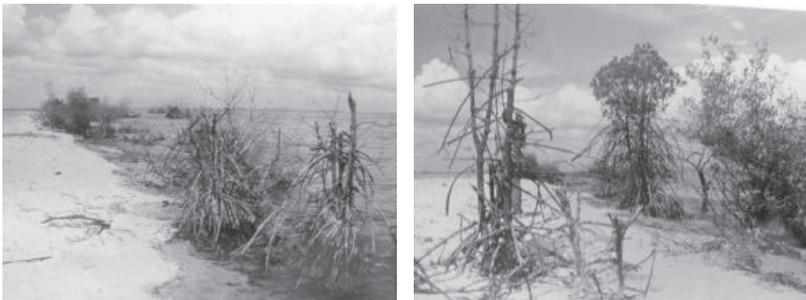
ภาพการกัดเซาะบริเวณปลายแหลมเดิม

การกัดเซาะและการทับถมบริเวณแหลมโพธิ์ เกิดขึ้นและเปลี่ยนแปลงไปในแต่ละปีต่อเนื่องกัน บริเวณที่มีการกัดเซาะรุนแรงกว่าบริเวณอื่นๆ ได้แก่บริเวณบ้านตาโละสะมิแล ระยะทางประมาณ 2 กิโลเมตร จุดที่กระทบมากและมีการสร้างสิ่งก่อสร้างป้องกันชายฝั่งได้แก่บริเวณด้านตะวันออกของหมู่บ้านตาโละสะมิแล ตรงส่วนโค้งด้านนอกของแหลมและเป็นบริเวณที่แคบสุดของแหลม สภาพเดิมก่อนมีการสร้างถนน ทรายที่ถูกกัดเซาะถูก

คลื่นทะเลพัดสาดข้ามมาทับถมด้านในของแหลม ซึ่งเป็นป่าชายเลน ค่อยๆ ล่มตายไปเรื่อยๆ การทับถมของทรายด้านในของแหลมทำให้ส่วนแคบสุดนี้คงสภาพอยู่ได้ แม้ว่าด้านนอกของแหลมมีการกัดเซาะเพิ่มขึ้นทุกปี ราวปี 2533 มีการปรับพื้นถนนเดิมให้สูงขึ้นโดยการถมดินและหินคลุก ทำให้การกัดเซาะบริเวณดังกล่าวรุนแรงขึ้นอีก ทรายจากพื้นที่ทะเลถูกคลื่นซัดขึ้นมาถมผิวถนนในช่วงฤดูมรสุม จึงต้องมีการปรับระดับผิวถนนให้สูงขึ้นอีกหลายครั้ง ในปี 2539 มีการวางแนวกองหินระยะทางประมาณ 200 เมตร เมื่อใช้มาระยะหนึ่งจึงมีการเสริมกองหินให้แข็งแรงมากขึ้นและปูทับด้วยตาข่ายโลหะตลอดแนวกองหินดังกล่าว ปัจจุบันทางราชการได้ปรับผิวทางเป็นถนนลาดยาง แต่ในปีที่คลื่นลมแรงยังคงมีการกัดเซาะเสียหาย ต้องซ่อมแซมอยู่เสมอ นอกจากนั้นยังพบบริเวณที่มีการกัดเซาะใหม่ ห่างจากจุดเดิมไปทางปลายแหลม กระบวนการกัดเซาะเกิดขึ้นเช่นเดียวกับบริเวณบ้านตาโละสะมิแล การกัดเซาะเริ่มมาถึงถนนที่ไปสู่ปลายแหลม ปัจจุบันยังไม่มีมาตรการป้องกันการกัดเซาะบริเวณดังกล่าว

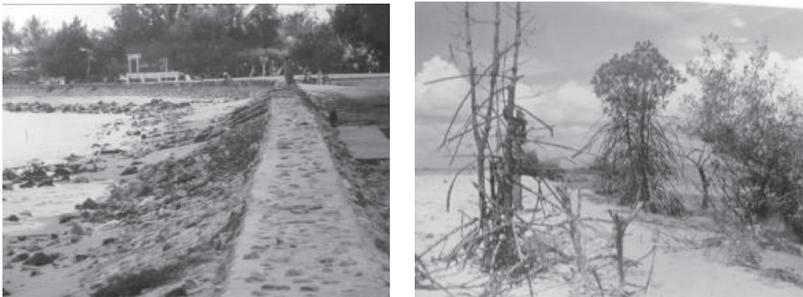
ภาพการป้องกันชายฝั่งที่บางตา

การก่อสร้างทางวิศวกรรมเพื่อป้องกันร่องน้ำและชายฝั่งในพื้นที่ตำบลบางตาวา เริ่มขึ้นเมื่อ ปี 2526 เมื่อชายฝั่งบางตาวาถูกกัดเซาะรุนแรงมาอย่างต่อเนื่อง ทางราชการจึงได้จัดวางกองหินตลอดแนวชายฝั่งประมาณ 400 เมตร สามารถป้องกันการกัดเซาะชายฝั่งและชะลอความแรงของคลื่นได้ระดับหนึ่ง แต่การกัดเซาะที่ฐานของกองหินเพิ่มขึ้นเรื่อยๆ โดยเฉพาะใน

ช่วงมรสุมที่มีคลื่นลมแรง ทำให้กองหินทรุดต่ำลงเรื่อยๆ และคลื่นซัดข้ามกองหินไปกัดเซาะชายฝั่งเช่นเดิมอีก ในปี 2539 จึงได้สร้างแนวกำแพงคอนกรีตตามแนวกองหินเดิมและปรับปรุงพื้นที่หลังกำแพงเป็นถนน แต่เมื่อใช้มาระยะหนึ่ง การกัดเซาะส่วนฐานก็เกิดขึ้นอีก โดยเฉพาะในฤดูมรสุมตะวันออกเฉียงเหนือ ตั้งแต่เดือนตุลาคม-มกราคม เป็นช่วงเวลาที่คลื่นลมแรง กำแพงบางส่วนทรุดตัวและแตกร้าวเพิ่มขึ้นทุกปี จากการสัมภาษณ์ประชาชนที่อยู่อาศัยบริเวณริมทะเลหลังแนวกำแพงดังกล่าว ระบุว่ากำแพงป้องกันคลื่นที่สร้างขึ้น ไม่สามารถป้องกันคลื่นในฤดูมรสุมได้ น้ำทะเลถูกคลื่นซัดข้ามแนวกำแพงสูงถึง 2-3 เมตร ไปถึงบ้านเรือนของชาวบ้าน ทำให้ไม่สามารถอยู่อาศัยได้ในช่วงเวลาที่คลื่นลมแรง

ปี 2544 มีการปรับปรุงแนวกำแพงป้องกันแนวชายฝั่งใหม่โดยปรับแนวกำแพงให้ลาดเอียง เพื่อลดการปะทะโดยตรงของคลื่นและวางแท่งคอนกรีตสามขาเรียงซ้อนกัน 5 แถวบริเวณด้านหน้ากำแพงที่ติดกับทะเล โดยแท่งคอนกรีตถูกวางในแนวตั้งชิดกำแพง 2 แถวและวางแนวเอียงเพื่อรับกระแสคลื่นด้านนอก 3 แถว โดยดำเนินการในระยะแรกระยะทางประมาณ 200 เมตรหน้าหมู่บ้านบางตาวา เฉพาะบริเวณที่ได้รับผลกระทบจากคลื่นลมรุนแรงที่สุดก่อน ต่อมาเมื่อเห็นว่าเป็นผลดีจึงวางคอนกรีตสามขาหน้ากำแพงเพิ่มอีกเป็นระยะทาง 200 เมตร และ 400 เมตร ตามลำดับ จากการศึกษาพบว่า คอนกรีตสามขา ขนาดความสูง 1.25 เมตร น้ำหนักประมาณ 2 ตัน เมื่อวางเรียงซ้อนกันหลายแถวจะช่วยดูดซับแรงคลื่น ทำให้คลื่นสลายตัวไปหรือไม่ก็ลดขนาดลง จากคลื่นขนาดใหญ่เหลือเพียงคลื่นขนาดเล็กที่ไม่สามารถข้ามแนวกำแพงไปได้ จึงเป็นที่ยอมรับของชาวบ้านและใช้งานมาจนถึงปัจจุบัน

อย่างไรก็ตาม พื้นที่ชายฝั่งเมื่อสิ้นสุดแนวกำแพงที่สร้างขึ้น ยังคงมีการกัดเซาะบริเวณท้ายกระแสน้ำ (downdrift erosion) ทิศตะวันตกของแนวเขื่อน มีการกัดเซาะเป็นระยะทางประมาณ 1.5 กิโลเมตร ในระยะ 500 เมตรแรก

การกัดเซาะรุนแรงมากกว่าบริเวณอื่น เมื่อห่างออกไป การกัดเซาะลดลงเป็นลำดับ ทั้งนี้เนื่องจากการสร้างหรือเชื่อมกันทรายเพิ่มขึ้นอีกจำนวน 3 ตัว ส่วนบริเวณใกล้แนวเขื่อนที่มีการกัดเซาะรุนแรงนั้น เนื่องจากไม่มีสิ่งก่อสร้างป้องกันชายฝั่ง คลื่นลมจึงเข้ากระทำอย่างรุนแรง แต่เนื่องจากบริเวณดังกล่าวเป็นที่สาธารณประโยชน์ไม่มีการตั้งบ้านเรือนจึงไม่กระทบต่อประชาชนยกเว้นการสูญเสียที่ดินและป่าชายเลนบางส่วนที่ชาวบ้านเคยปลูกไว้
