ประวัติศาสตร์ท้องถิ่นในสิมวัดโพธิ์ชัยโคกใหญ่ จังหวัดกาฬสินธุ์ และแนวทางการอนุรักษ์¹

Local History of the Sim of Wat Phochai Khok Yai, Kalasin Province and an Approach to Conservation

วารุณี ทวีง² / ทรงยศ วีระทวีมาศ / กุลศรี ตั้งสกุล

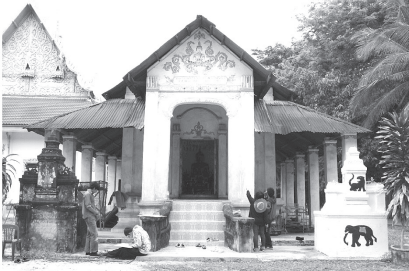
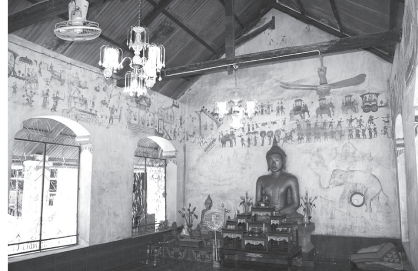
รูปที่ 1 (ซ้ายและขวา) แสดงสภาพและปัญหาในปัจจุบันของภายนอกอาคาร

สีหมหลังนี้ได้รับการบำรุงรักษาในสภาพดีพอสมควรและยังมีความสำคัญสำหรับคนในชุมชน อันจะเห็นได้จากการไม่มีแนวคิดที่จะสร้างสีหมใหม่ทดแทนสีหมหลังเดิม¹¹ อย่างไรก็ตามอาคารดังกล่าวได้เสื่อมโทรมไปตามเวลาและอายุของวัสดุก็เสื่อมถอยไปบ้าง อันจะเห็นได้จากหลังคาสังกะสีซึ่งเป็นสนิมและเปลี่ยนรูปหรือหลุดลงมาบ้าง ซึ่งทางวัดได้นำแผ่นใหม่มาเสริมภายหลัง แต่โดยรวมยังเป็นวัสดุเดิมไม่มีการปรับเปลี่ยนและไม่มีการรั่วซึมที่จะส่งผลกระทบต่ออุปเต้มภายในสีหมแต่อย่างใด ขณะที่โครงสร้างของหลังคามีการผุพังของแปแพบทั้งหมด ส่วนจันทันนั้นยังคงมีสภาพดีอยู่เนื่องจากเป็นไม้แดงซึ่งเป็นไม้เนื้อแข็งที่ทนทานเป็นอย่างมาก ส่วนจั่วด้านหน้ามีการซ่อมแซมเปลี่ยนหลังคาใหม่ด้านหนึ่งรวมถึงเปลี่ยนไม้แป้ใหม่

สภาพภายนอกของอาคารมีการแตกร้าวของผนังเล็กน้อย เนื่องจาก การทรุดตัวของอาคาร แต่ไม่มีผลกระทบต่อความแข็งแรงในภาพรวมของอาคาร พื้นทางเดินภายนอกรอบหลังคาปีกนกมีการเทพื้นปูนขัดหยาบโดยรอบเพิ่มจาก

ระดับอาคารเดิมทำให้ความสูงเดิมของฐานลิมลดลง เซึ่งชายของหลังคาส่วนใหญ่หลุดออกและยังพบร่องรอยของการติดตั้งรางน้ำสังกะสีบริเวณชายคาด้านทิศเหนือ

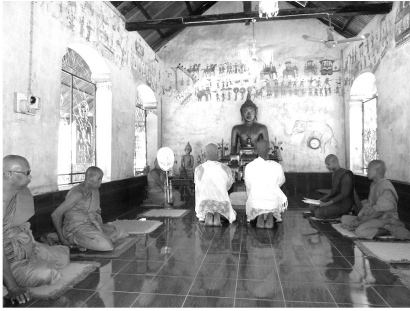
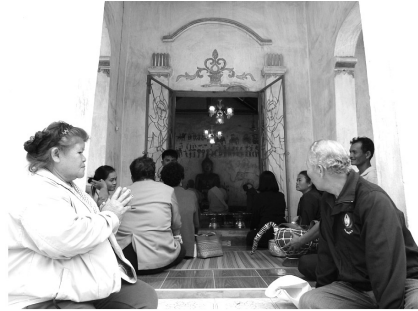
รูปที่ 3 (ซ้าย) แสดงลักษณะการใช้งานภายในพื้นที่สมัยปัจจุบัน ในภาพเป็นการบวชนาคในปี พ.ศ. 2554 จะเห็นว่าขนาดของพื้นที่มีความพอดี สำหรับประกอบพิธีกรรม ซึ่งมีผู้ใช้งานอันประกอบด้วยคณะสงฆ์และนาค
(ขวา) ระเบียงด้านหน้าเป็นพื้นที่สำหรับญาติของนาค แสดงให้เห็นความสัมพันธ์ระหว่างพื้นที่การใช้งานที่ส่งผลต่อรูปแบบของอาคารและหลังคา

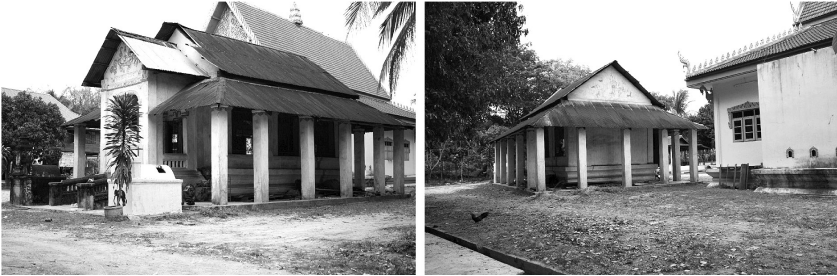
รูปที่ 4 (ซ้าย) สภาพปัจจุบันของลิม จะเห็นว่าหลังคาส่วนใหญ่จะยังเป็นวัสดุเดิม แต่ได้เสื่อมโทรมไปตามกาลเวลา
(ขวา) ด้านหลังของลิม ซึ่งมีการก่อสร้างศาลาอเนกประสงค์ขึ้นในบริเวณที่แต่เดิมเป็นหอแจกไม้ โดยสร้างให้มีขนาดเท่าอาคารเดิมเพียงแต่ไม่ได้ยกพื้นสูง

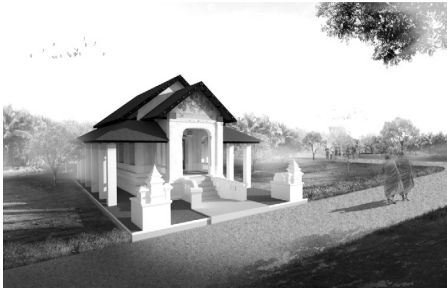
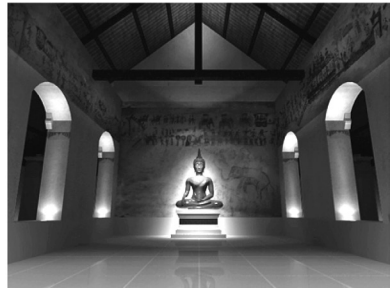
รูปที่ 7 (ซ้าย) ภาพจำลองทัศนียภาพภายนอก (ขวา) แสดงแนวคิดในการจัดสภาพแวดล้อมภายใน

สำหรับภายในอาคารเห็นควรให้หรือกระเบื้องที่กรุผิวออก เพื่อให้พื้นระบายความชื้นได้ดีขึ้นเพื่อที่จะช่วยยืดอายุของซูปแต่้มให้ยาวนานขึ้น สำหรับระบบปรับอากาศควรเปลี่ยนจากพัดลมเพดานเป็นการติดตั้งพัดลมตั้งพื้น เดินสายไฟโดยร้อยในท่อตามมาตรฐานด้านการป้องกันอัคคีภัยและเพื่อความเป็นระเบียบ ส่วนแนวคิดของการออกแบบแสงประดิษฐ์คือ ต้องการให้เกิดความศรัทธาและแสดงความรู้สึกสมณะ ด้วยการเน้นไฟหลักที่บริเวณเศียรพระประธานและผนังด้านหลังที่มีซูปแต่้ม และเสริมบรรยากาศให้รู้สึกเหมือนจุดเทียนรอบผนัง รวมทั้งบรรยากาศภายนอกบริเวณรอบๆ สิมให้เกิดมิติระหว่างผนังและเสาโดยรอบของหลังคาปีกนก
