# กุ๋สันตรัตน์ อโรคยาศาลแห่งหนึ่ง ในภาคตะวันออกเฉียงเหนือ

Ku Santarat, an Arogayasala  
in Northeast Thailand.

วิโรจน์ ชีวาสุขถาวร  
Wiroj Shewasukthaworn

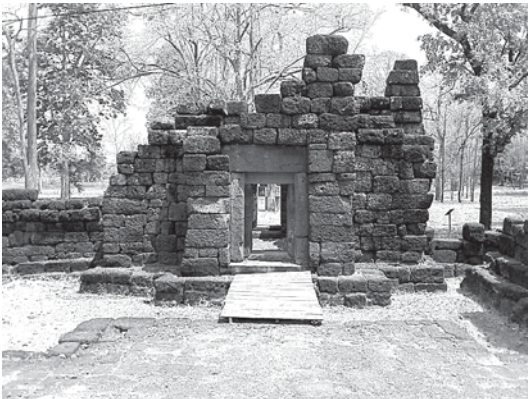
ภาพที่ 2 ซุ้มโคปุระทางเข้าปราสาท

**ซุ้มประตู (โคปุระ)** ตั้งอยู่กลางกำแพงแก้วด้านหน้า ก่อด้วยศิลาแลง มีฐานเตี้ยแผ่ผิงเป็นรูปกากบาท ภายในมีลักษณะเป็นห้องสามห้อง ห้องกลางเป็นทางเข้าออก จากการขุดแต่งทางโบราณคดีพบร่องรอยของแท่นประดิษฐานรูปเคารพ

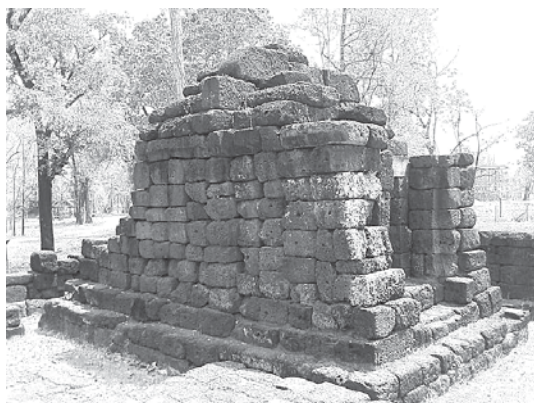
ภาพที่ 4 บรรณาลัยที่ตั้งอยู่ภายใน

**บรรณาลัย** ตั้งอยู่ด้านในของกำแพงแก้ว มุมด้านทิศตะวันออกเฉียงเหนือ มีแผนผังเป็นรูปสี่เหลี่ยมผืนผ้าก่อด้วยศิลาแลง ปัจจุบันอยู่ในสภาพพังทลายมาก คงเหลือให้เห็นแนวผนังทางด้านทิศใต้ ส่วนบนผนังมีการเจาะเป็นช่องหน้าต่างขนาดเล็ก มีลูกมะหวดประดับอยู่ ภายในมีการออกแบบเป็นห้องแคบๆ ที่สันนิษฐานว่า ใช้เป็นที่ประดิษฐานรูปเคารพเทพชั้นรอง

**บริเวณบรรณาลัย** จากการวิเคราะห์ทำให้ทราบว่า มีการประดิษฐานเทพชั้นรองจำนวน 2 องค์ มูลเหตุในการสร้างรูปประติมากรรมทั้ง 2 องค์ดังกล่าวเพื่อประดิษฐานภายในบรรณาลัย จึงสันนิษฐานว่า การบูชาพระยมตามคติของพุทธศาสนา หมายความว่าถึงเทพที่เกี่ยวข้องกับตาย และพระโพธิสัตว์วัชรปาณีเป็นเทพผู้ถือวัชระ บางคติอาจมีความหมายถึงพระอินทร์ตามคติความเชื่อทางศาสนาฮินดู แต่สัตว์พาหนะที่ปรากฏในรูปเคารพนั้นมีใช้ช้างเอราวัณ แต่เป็นครุฑซึ่งทำให้ยากต่อการสันนิษฐานว่า เหตุใดพระโพธิสัตว์วัชรปาณีจึงทรงครุฑที่เป็นพาหนะของพระวิษณุ แต่ถ้าข้อสมมุติฐานที่ว่า พระโพธิสัตว์วัชรปาณีอาจเป็นตัวแทนของพระอินทร์ที่เป็นเทพแห่งสวรรค์ หรือตามตำนานได้กล่าวไว้ว่าพระโพธิสัตว์วัชรปาณี คือ ผู้ถือสายฟ้า หน้าที่ของวัชรปาณีคือได้รับคำสั่งจากโคตมพุทธให้คอยปกป้องพญานาคจากการทำร้ายของครุฑ เนื่องจากพญานาคได้รับการยกย่องให้เป็นเทพแห่งผู้คุมฟ้าฝน เมื่อพิจารณาแล้วพบว่าพระยม คือเทพที่เกี่ยวข้องกับตายหรือนรก พระโพธิสัตว์วัชรปาณี อาจเป็นเทพที่เกี่ยวข้องเนื่องกับการปกป้องพญานาค ที่ชาวขอมเชื่อว่าเป็นบรรพบุรุษของตน การที่สร้างรูปเคารพพระวัชรปาณีทรงครุฑก็สันนิษฐานได้ว่าเป็นการปกป้องพญานาคจากการทำร้ายของครุฑนั่นเอง เมื่อรวมกับตำแหน่งที่ตั้งของเทพทั้งสององค์ที่บรรณาลัย ซึ่งสร้างขึ้นเพื่อให้ประชาชนมากราบไหว้ขอพร

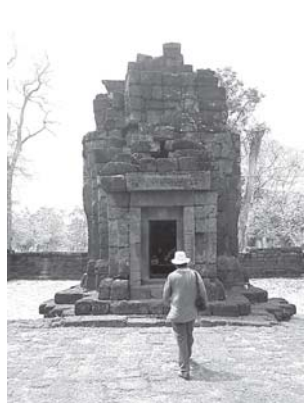
ภาพที่ 5 ปราสาทประธาน กู่สันตรัตน์

**ปราสาทประธาน** ตั้งอยู่บริเวณกลางลานภายใน ก่อด้วยศิลาแลง มีขนาดกว้าง 7 เมตร ยาว 8 เมตร แผนผังเป็นรูปสี่เหลี่ยมจัตุรัสย่อมุม และมีมุขยื่นออกมาทางด้านหน้า ใช้เป็นช่องทางเข้าสู่ครรภคฤหะ ที่กึ่งกลางผนังของเรือนธาตุทั้งด้านทิศเหนือ ทิศใต้ และทิศตะวันตกทำเป็นซุ้มประตูห่อลูก ที่ผนังมุขทั้งสองข้างจะเป็นช่องหน้าต่างขนาดเล็กเอาไว้ หลังคาของมุขก่อศิลาแลงแบบสันเหลี่ยม เหนือเรือนธาตุก่อเป็นชั้นเชิงบาตรซ้อนลดขึ้นไปหลายชั้น ปัจจุบันส่วนยอดอยู่ในสภาพทรุดโทรม

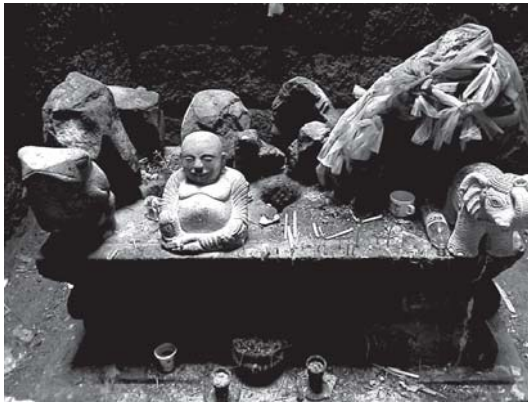
ภายในห้องครรภคฤหะหรือห้องประกอบพิธี พบแท่นเคารพหินทรายทรงสี่เหลี่ยมผืนผ้า ทางด้านบนจะเป็นหลุมสี่เหลี่ยม 3 ช่อง ใช้สำหรับประดิษฐานรูปเคารพ ทางด้านหน้าของปราสาทประธานเป็นลานศิลาแลงก่อเป็นซาลาทรงสี่เหลี่ยมจัตุรัสย่อมุม ขนาด 6.8 เมตร ต่อเชื่อมคล้ายทางเดินไปยังโคปุระ มีการเจาะหลุมเสาที่มุมทั้ง 4 ด้าน ซึ่งสอดคล้องกับการเจาะรอยสกัดบนหน้าบันของมุขปราสาทประธาน และพบเศษกระเบื้องมุงหลังคาจำนวนมากจากการขุดแต่งสันนิษฐานได้ว่า เป็นอาคารที่เชื่อมต่อออกมาและมีโครงสร้างเป็นอาคารไม้มุงหลังคาด้วยกระเบื้อง เพื่อใช้ประกอบพิธีก่อนจะเข้าไปยังปราสาทประธาน

ภาพที่ 6 แท่นประดิษฐานรูปเคารพภายในปราสาทประธานที่มีลักษณะเป็นสามช่อง

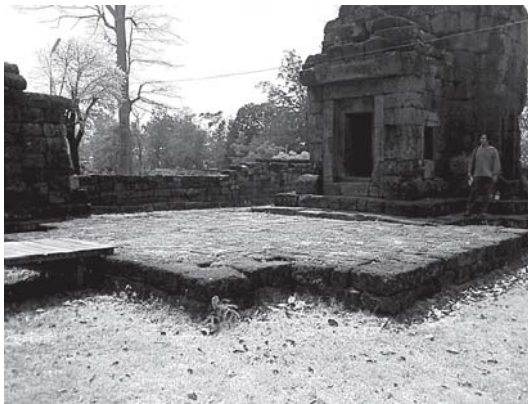
ภาพที่ 7 ลานชาลา ด้านหน้าปราสาทประธานที่สันนิษฐานว่าแต่เดิมเป็นอาคารโถงที่มีการสร้างอาคารเครื่องไม้ ใช้ประกอบพิธีกรรม

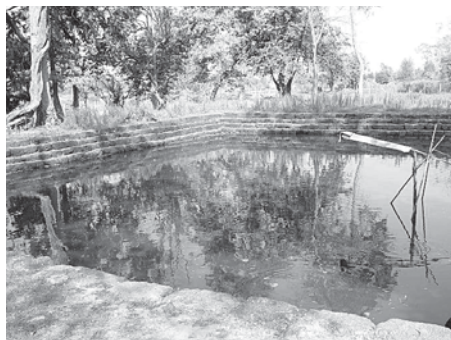
ภาพที่ 8 สระน้ำประจําโรคยาศาลกุสัณฺตรัตน์

สระน้ำ ตั้งอยู่ทางด้านนอกของกำแพงแก้ว บริเวณมุมทางด้านตะวันออกเฉียงเหนือ มีแผนผังเป็นรูปสี่เหลี่ยมจัตุรัส กรวดด้วยผนังศิลาเรียงเหลื่อมกันคล้ายบันไดสอบลงสู่กันสระ สระน้ำประจำอโรคยาศาลนี้สร้างขึ้นโดยมีวัตถุประสงค์เพื่อการเก็บน้ำไว้ใช้เพื่อประกอบพิธีกรรมภายในศาสนสถาน

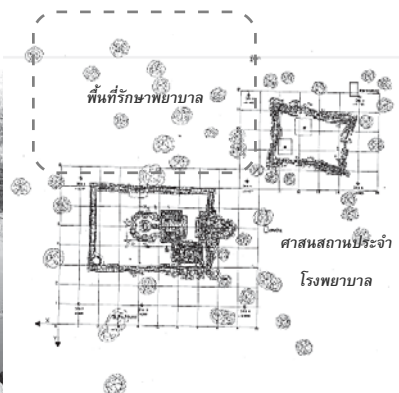
ภาพที่ 9 ผังกุสัณฺตรัตน์ แสดงการวิเคราะห์การใช้พื้นที่ภายใน

การวิเคราะห์การใช้พื้นที่ภายในอโรคยาศาลที่กุสันทรรัตน์ จากสภาพในปัจจุบันเราจะพบเพียงตัวปราสาทและอาคารประกอบโดยรอบที่สร้างขึ้นด้วยศิลาแลงเท่านั้น จึงทำให้เกิดข้อสงสัยขึ้นว่าอาคารดังกล่าวสร้างขึ้นเพื่อวัตถุประสงค์ใด จากรายงานการดำเนินงานทางโบราณคดีในปี พ.ศ. 2546 พบว่า พื้นที่ทางด้าน

ทิศเหนือของตัวโบราณสถานเป็นที่ว่างโล่ง ปัจจุบันถูกเปลี่ยนสภาพกลายเป็นพื้นที่จอดรถแล้ว มีการพบเศษวัสดุเครื่องถ้วยดินเผาเป็นจำนวนมาก นอกจากนี้ยังพบว่า ชั้นดินในบริเวณดังกล่าวนี้มีลักษณะของการบดอัดเพื่อเป็นพื้นที่ในการวางอาคาร มีหลุมสำหรับเสาโครงสร้างไม้ในบางจุด จึงสันนิษฐานได้ว่าพื้นที่ดังกล่าวคงเป็นพื้นที่สำหรับรักษาพยาบาล ซึ่งมีความสัมพันธ์กับภาพสลักบริเวณแนวกำแพงระเบียงคดปราสาทบายน ที่มีการสลักเล่าเรื่องเกี่ยวกับการรักษาพยาบาล ในยุคนั้นปรากฏว่าส่วนใหญ่มักมีการรักษาภายในอาคารโถงที่สร้างด้วยไม้เป็นหลัก จึงทำให้สามารถวิเคราะห์ได้ว่าพื้นที่ส่วนรักษาพยาบาลนั้น มิได้ทำกันในพื้นที่ตัวปราสาทแต่อย่างใด แต่มีการสร้างอาคารไม้ในพื้นที่ด้านทิศเหนือนอกบริเวณกำแพงแก้วของตัวปราสาทเพื่อใช้ประกอบกิจกรรมรักษาพยาบาลนั่นเอง ส่วนตัวปราสาทประธานนั้นสันนิษฐานว่า สร้างขึ้นเพื่อเป็นศาสนสถานประจำโรงพยาบาล ดังที่ได้กล่าวมาแล้วข้างต้น ซึ่งใช้เป็นพื้นที่รักษาพยาบาลทางใจของผู้ป่วยเพื่อใช้ในการรักษาทางใจ โดยการบนบานขอพรจากรูปเคารพที่ประดิษฐานภายใน

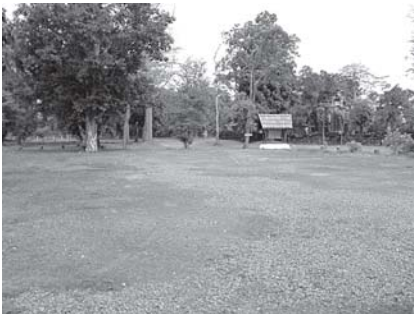
ภาพที่ 10 บริเวณลานด้านทิศเหนือ ห่างจากตัวโบราณสถาน ที่สันนิษฐานว่าเป็นพื้นที่รักษาพยาบาลเดิมในอดีต

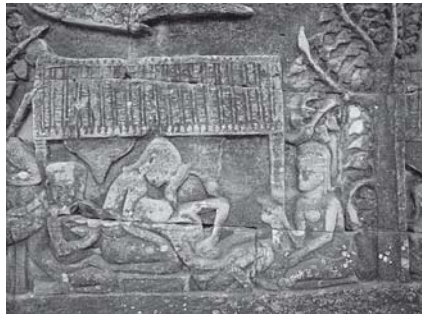
ภาพที่ 11 ภาพสลักบริเวณระเบียงคดปราสาทบายน ที่แสดงเรื่องราวของการรักษาผู้ป่วยในอโรคยาศาล

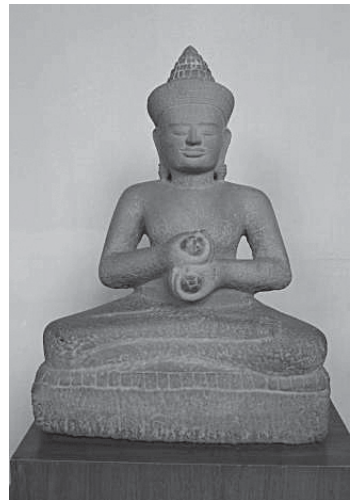
ภาพที่ 12 พระวัชรธร

พระวัชรธร ประติมากรรมหินทรายรูปพระวัชรธร หน้าตักกว้าง 37 เซนติเมตร สูง 57 เซนติเมตร สภาพสมบูรณ์ สลักเป็นรูปบุรุษนั่งขัดสมาธิราบบนฐานกลีบบัว ด้านล่างมีเตี้ยเป็นแกนยาวลงไปเพื่อเสียบกับแท่นฐานพระองค์ทรงสวมกระบังหน้า พระหัตถ์ข้างขวาทรงวัชรธะ ส่วนพระหัตถ์ข้างซ้ายทรงกระดิ่ง โดยหันทางด้านที่ว่าเป็นรูปกลีบบัวออกมาทางด้านหน้า พระหัตถ์ทั้งสองอยู่ที่ระดับพระนาภี เป็นศิลปะแบบบายน รวพุทธศตวรรษที่ 18

**พระวัชรธร** เป็นรูปเคารพที่เชื่อว่าเป็นองค์ประธานในศาสนาสถานประจำอโรคยาศาล ตามจารึกได้กล่าวถึงพระโพธิสัตว์โภษะชัยสุต พร้อมด้วยรูปพระชินโรสทั้งสองโดยรอบ พระวัชรธรสันนิษฐานว่า คือ รูปเคารพของพระโพธิสัตว์โภษะชัยคุรุไวฑูรยประภา ตามที่กล่าวในจารึก เป็นเทพแห่งแสงสว่าง การรักษาพยาบาล เชื่อว่าผู้ที่ได้มาบูชาจะหลุดพ้นจากการเจ็บป่วยทั้งปวง แต่เนื่องจากแท่นประดิษฐานรูปเคารพภายในปราสาทประธาน ปรากฏว่ามีสามช่อง สำหรับประดิษฐานเทพสามองค์ซึ่งสอดคล้องตามจารึก ที่กล่าวว่า มีการประดิษฐานพระชินโรสทั้งสอง ที่สันนิษฐานว่าคือ พระสุริยไวยโรจนะ และจันทร์ไวยโรจนะ แต่เป็นที่น่าเสียดายว่า ในปัจจุบัน ไม่ปรากฏรูปเคารพทั้งสองนี้แล้ว

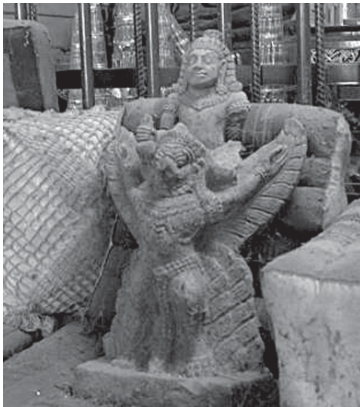
ภาพที่ 16 ประติมากรรมรูปพระวัชรปาณีทรงครุฑ ภาพที่ 17 ประติมากรรมรูปพระยมทรงกระบือ

**พระวัชรปาณีทรงครุฑ** เป็นประติมากรรมลอยตัว แกะสลักด้วยหินทราย เป็นรูปวัชรปาณีอยู่ในท่าขี่หลังครุฑ มีขนาดสูงประมาณ 50 เซนติเมตร พบบริเวณ บรรณาลัยจากการขุดแต่งทางโบราณคดีในปี พ.ศ. 2546

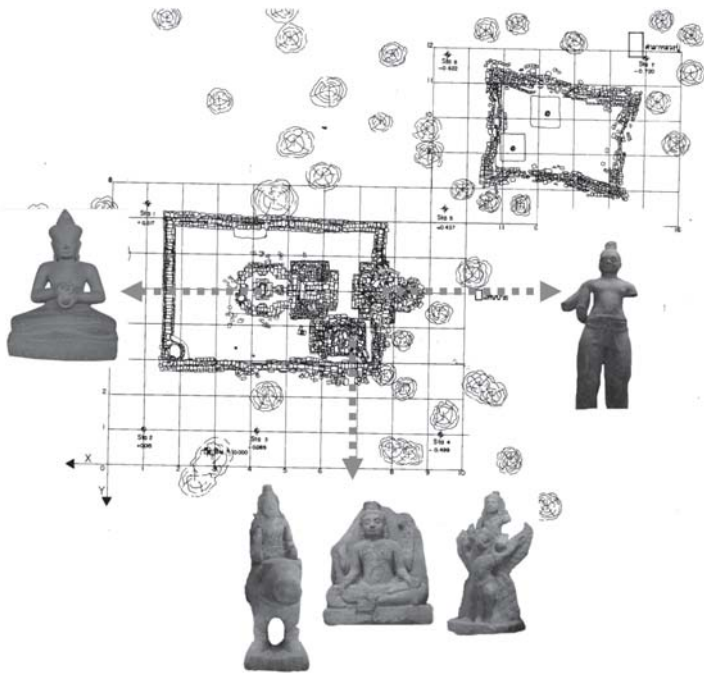
**ส่วนภายในปราสาทประธาน** จะพบรูปเคารพที่ตั้งภายในสามองค์ คือ พระโพธิสัตว์วัชรธร (พระโภษะคุรุไวฑูรยประภา) ขนาบข้างไปด้วย

**ส่วนโคปุระทางเข้า** จะประดิษฐานพระโพธิสัตว์อวโลกิเตศวร ตัวแทนของความกรุณา เป็นผู้ป้องกันภัยอันตราย และเป็นผู้คุ้มครองเพื่อช่วยเหลือแต่สรรพสัตว์ พระโพธิสัตว์อวโลกิเตศวร แปลตามรูปศัพท์ แปลว่า พระผู้มองลงมาดูจากสวรรค์ แปลตามรูปไวยากรณ์ว่า พระผู้ซึ่งยื่นมองดู ซึ่งหมายถึงพระผู้ปรากฏพระกายอยู่ทั่วไป ตามประวัติถือกำเนิดมาจากธยานิพุทธอมิตาภะและนางปารณทรา มีหน้าที่ปกครองดูแลสัตว์โลกในยุคนี้ คือ ในช่วงที่พระมานุสิพุทธ (โคตมพุทธ) นิพพานไปแล้วจนกว่าจะมีมานุสิพุทธองค์ใหม่ (พระศรีอาริย์เมตไตรย) มาตรัสรู้จึงหมดหน้าที่

ภาพที่ 17 แสดงตำแหน่งของโบราณวัตถุที่พบ ที่สัมพันธ์กับที่ตั้งภายในอโรคยาศาล
