## แนวทางการจัดการภูมิทัศน์วัฒนธรรม ย่านตลาดสามชุก จังหวัดสุพรรณบุรี Model of the Cultural Landscape Management in Samchuk Market, Suphanburi Province

เบญจวรรณ ปานแมน<sup>1</sup> และ กมลวรรณ แสงธรรมทวี<sup>2</sup>  
Benjawan Panmaen<sup>1</sup> and Kamolwan Saengthamthawee<sup>2</sup>

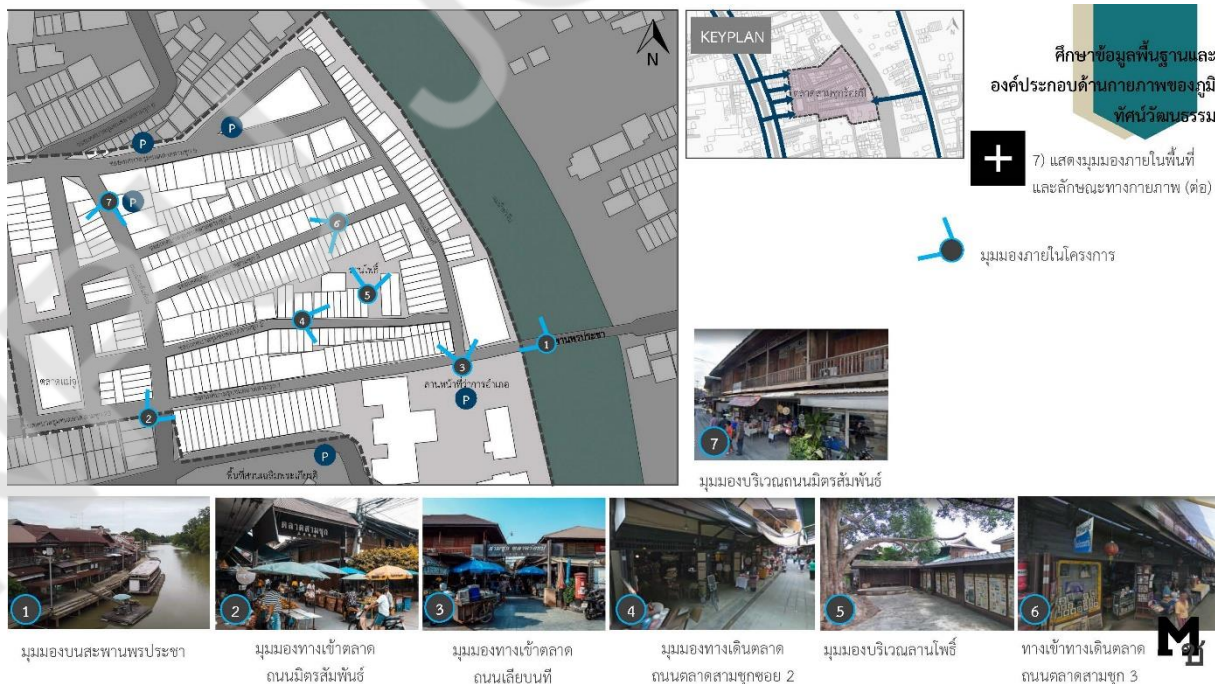
ภาพที่ 4 บริบทโดยรอบพื้นที่ย่านตลาดสามชุก

2.7 มุมมอง และลักษณะทางกายภาพ มุมมองที่ดีและเป็นภาพลักษณ์ที่สะท้อนความเป็นตลาดสามชุก ได้แก่ บริเวณที่มีลักษณะทางสถาปัตยกรรมแบบเรือนแถวไม้ที่ยังคงสภาพสมบูรณ์อยู่ เช่น บริเวณริมแม่น้ำและบริเวณถนนเทศบาลชอย 1 บริเวณพื้นที่สะพานพรประชา บริเวณชุมประตูป้ายตลาดสามชุกทั้ง 3 จุด บริเวณพื้นที่พิพิธภัณฑสถานบ้านขุนจ้านจันจักษ์ พื้นที่โรงแรมอุดมโชค พื้นที่ร้านค้าเก่าแก่แห่งหนึ่ง พื้นที่ลานต้นโพธิ์ ดังภาพที่ 4

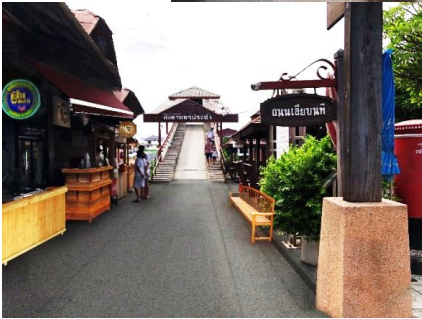
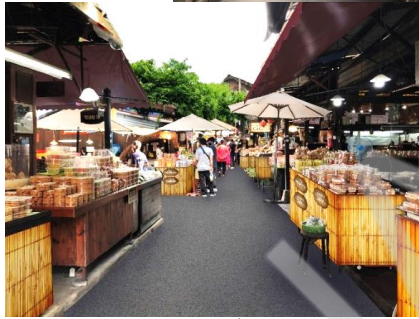
ภาพที่ 6 แนวทางการจัดการภูมิทัศน์วัฒนธรรมด้านกายภาพพื้นที่ถนนเลียบนที่

| <p><b>ผลการประเมิน</b><br/>(290คน)</p> <p>เห็นด้วย = ร้อยละ 95.86<br/>ไม่เห็นด้วย = ร้อยละ 4.14<br/><math>X = 4.52</math><br/><math>S.D. = 0.78</math></p> | <br> <p>หลังการจัดการ จุดที่ 1</p> | <p><b>ผลการประเมิน</b> (290คน)</p> <p>เห็นด้วย = ร้อยละ 97.59<br/>ไม่เห็นด้วย = ร้อยละ 2.41<br/><math>X = 4.59</math><br/><math>S.D. = 0.71</math></p> | <br> <p>หลังการจัดการ จุดที่ 2</p> |

1. พื้นที่ถนนเลียบบนที่ (1) แนวทางการจัดการองค์ประกอบทางภูมิทัศน์วัฒนธรรมด้านอาคาร โครงสร้างและวัตถุ ได้แก่ บริเวณอาคารเรือนแถวไม้เก่าแก่ริมแม่น้ำ เสนอให้มีการศึกษาเชิงลึกเพื่อหาแนวทางในการดูแลรักษา เพื่อรักษาให้คงสภาพ ส่วนที่เกิดการเสียหายไปแล้วให้ใช้การบูรณะ และการฟื้นฟูขึ้นมาใหม่โดยยึดตามรูปแบบสถาปัตยกรรมดั้งเดิม และยังสามารถปรับประโยชน์ใช้สอยเพื่อให้เป็นจุดท่องเที่ยวใหม่ บริเวณทางเดินริมแม่น้ำ เสนอให้มีการดูแลรักษา และให้ทำการบูรณะในส่วนที่มีความเสียหายหรือในส่วนที่มีการสร้างขึ้นใหม่แล้วไม่สอดคล้องกับบริบทของพื้นที่เดิม แพท่าเรือส่งเก่า เสนอให้ทำการบูรณะในส่วนที่มีความเสียหาย และยังสามารถปรับประโยชน์ใช้สอยเพื่อส่งเสริมการท่องเที่ยว ชุมประดู่พาย ตลาดสามชุกจุดที่ 1 เสนอให้หาแนวทางการดูแลรักษาเน้นให้เป็นจุดเด่นโดยใช้วัสดุพื้นถิ่นตามบริบทของพื้นที่ (2) แนวทางการจัดการองค์ประกอบทางวัฒนธรรมด้านพื้นที่ทางโบราณคดีหรือประวัติศาสตร์ ได้แก่ บริเวณศาลเจ้าพ่อสามชุก และศาลเจ้า เสนอให้หาแนวทางการดูแลรักษา (3) แนวทางการจัดการองค์ประกอบทางวัฒนธรรมด้านพืชพรรณ ได้แก่ บริเวณต้นกระดังงาอายุ 100 ปี เสนอให้หาแนวทางการดูแลรักษาและให้การฟื้นฟูบริเวณลำต้นกระดังงาที่เกิดความเสียหายให้คงสภาพอย่างสมบูรณ์ตามลักษณะทางพฤกษศาสตร์ของพืช นอกจากนี้ยังสามารถปรับประโยชน์ใช้สอยพื้นที่บริเวณโดยรอบให้ต้นกระดังงานี้มีความสำคัญต่อพื้นที่มากยิ่งขึ้น ดังภาพที่ 6

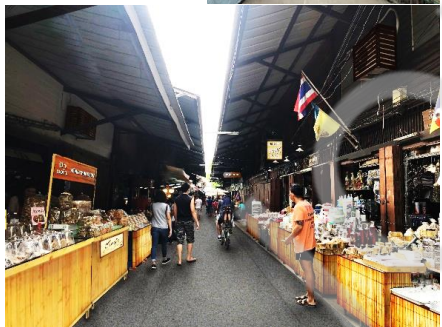
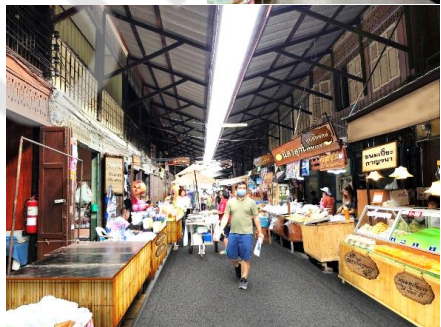
ภาพที่ 7 แนวทางการจัดการภูมิทัศน์วัฒนธรรมด้านกายภาพพื้นที่ถนนเทศบาลซอย 1

| <p><b>ผลการประเมิน</b> (290คน)</p> <p>เห็นด้วย = ร้อยละ 96.21<br/>ไม่เห็นด้วย = ร้อยละ 3.79<br/><math>X = 4.36</math><br/><math>S.D. = 0.94</math></p> | <br> <p>หลังการจัดการ จุดที่ 1</p> | <p><b>ผลการประเมิน</b> (290คน)</p> <p>เห็นด้วย = ร้อยละ 96.21<br/>ไม่เห็นด้วย = ร้อยละ 3.79<br/><math>X = 4.49</math><br/><math>S.D. = 0.82</math></p> | <br> <p>หลังการจัดการ จุดที่ 2</p> |

2. พื้นที่ถนนเทศบาลขอย 1 (1) แนวทางการจัดการองค์ประกอบทางภูมิทัศน์วัฒนธรรมด้านอาคาร โครงสร้างและวัตถุ ได้แก่ บริเวณอาคารเรือนแถวไม้ฉลุลายขนมปังขิง เสนอให้หาแนวทางการดูแลรักษาเพื่อรักษาให้คงสภาพ ส่วนที่เกิดการเสียหายให้ทำการบูรณะ และการฟื้นฟูขึ้นมาใหม่โดยยึดตามรูปแบบสถาปัตยกรรมดั้งเดิม และยังสามารถปรับประโยชน์ใช้สอยเพื่อให้เป็นจุดท่องเที่ยวใหม่ และบริเวณลานหน้าสะพานพรประชา เสนอให้มีหาแนวทางปรับประโยชน์ใช้สอย และเพิ่มกิจกรรมโดยคำนึงถึงบริบทพื้นที่เดิมเป็นสิ่งสำคัญ ดังภาพที่ 7

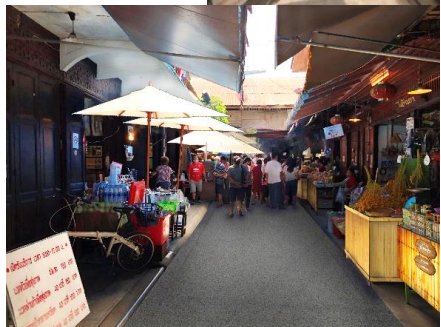
ภาพที่ 8 แนวทางการจัดการภูมิทัศน์วัฒนธรรมด้านกายภาพพื้นที่ถนนเทศบาลซอย 2

| <p><b>ผลการประเมิน</b> (290คน)</p> <p>เห็นด้วย = ร้อยละ 95.52<br/>ไม่เห็นด้วย = ร้อยละ 4.48<br/><math>X = 4.28</math><br/><math>S.D. = 0.93</math></p> | <br> <p>หลังการจัดการ จุดที่ 1</p> | <p><b>ผลการประเมิน</b> (290คน)</p> <p>เห็นด้วย = ร้อยละ 95.52<br/>ไม่เห็นด้วย = ร้อยละ 4.48<br/><math>X = 4.43</math><br/><math>S.D. = 0.86</math></p> | <br> <p>หลังการจัดการ จุดที่ 2</p> |

3. พื้นที่ถนนเทศบาลขอย 2 (1) แนวทางการจัดการองค์ประกอบทางภูมิทัศน์วัฒนธรรมด้านอาคาร โครงสร้างและวัตถุ ได้แก่ บริเวณโรงแรมอุดมโชค เสนอหาแนวทางการดูแลรักษา ให้ทำการบูรณะฟื้นฟูในส่วนที่เสียหายไปแล้ว นอกจากนี้ยังสามารถปรับประโยชน์ใช้สอยเพื่อให้เป็นแหล่งเรียนรู้ที่มีความสำคัญต่อพื้นที่มากยิ่งขึ้น บริเวณบ้านเก่าแก่เชิง เสนอให้มีการศึกษาและการวิจัยเพื่อหาแนวทางการดูแลรักษา ให้ทำการบูรณะและการฟื้นฟูในส่วนที่เสียหายไปแล้ว สามารถปรับประโยชน์ใช้สอยเพื่อให้เป็นแหล่งเรียนรู้ทางประวัติศาสตร์ (2) แนวทางการจัดการองค์ประกอบทางวัฒนธรรมด้านพื้นที่ทางโบราณคดีหรือประวัติศาสตร์ ได้แก่ บริเวณพิพิธภัณฑสถานชุมชนจันทน์จันท์ เสนอให้หาแนวทางการดูแลรักษา ให้ทำการ

บูรณะและการฟื้นฟูส่วนที่เสียหายขึ้นมาใหม่โดยยึดตามรูปแบบสถาปัตยกรรมดั้งเดิม (3) แนวทางการจัดการองค์ประกอบทางวัฒนธรรมด้านพิพิธภัณฑ์ ได้แก่ บริเวณลานต้นโพธิ์ เสนอให้ปรับประโยชน์ใช้สอยบริเวณโดยรอบต้นโพธิ์ให้เป็นแหล่งเรียนรู้ที่แสดงถึงอัตลักษณ์ของพื้นที่ตลาดสามชุก ดังภาพที่ 8
