**แนวทางการพัฒนาด้านกายภาพและการจัดการสิ่งแวดล้อมภายในคณะมนุษยศาสตร์
และสังคมศาสตร์ มหาวิทยาลัยราชภัฏอุบลราชธานี โดยใช้องค์ความรู้ด้านศิลปกรรม :
กรณีศึกษาอาคาร 12 ศิลปกรรม**

**Physical Developmental Approach and Internal Environmental
Management Faculty of Humanities and Social Sciences Ubon
Ratchathani Rajabhat University by Using the Fine Arts Knowledge : A
Case Study of Building 12, Fine Art**

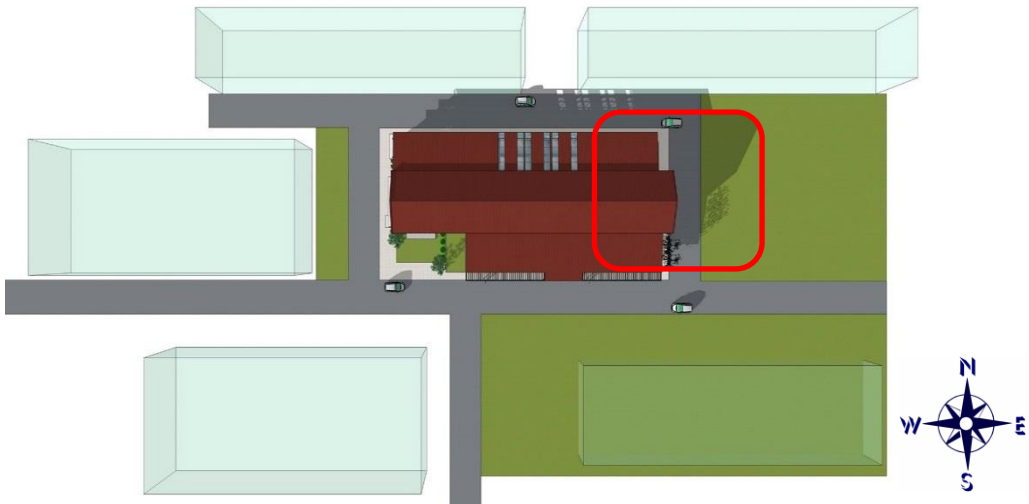
ภาพที่ 1 แสดง Lay out plan อาคารศิลปกรรมและกลุ่มอาคารข้างเคียง

จากภาพที่ 1 คือ แสดง Layout Plan อาคารกรณีศึกษา โดยมีตำแหน่งอาคารศิลปกรรมและกลุ่มอาคารข้างเคียง พบว่าตำแหน่งอาคารศิลปกรรมไม่สามารถขยายได้ เนื่องจากพื้นที่จำกัด การออกแบบได้เพิ่มหลังคา โปร่งแสงเพื่อนำแสงธรรมชาติมาใช้ ทำให้ลดการใช้ไฟฟ้า

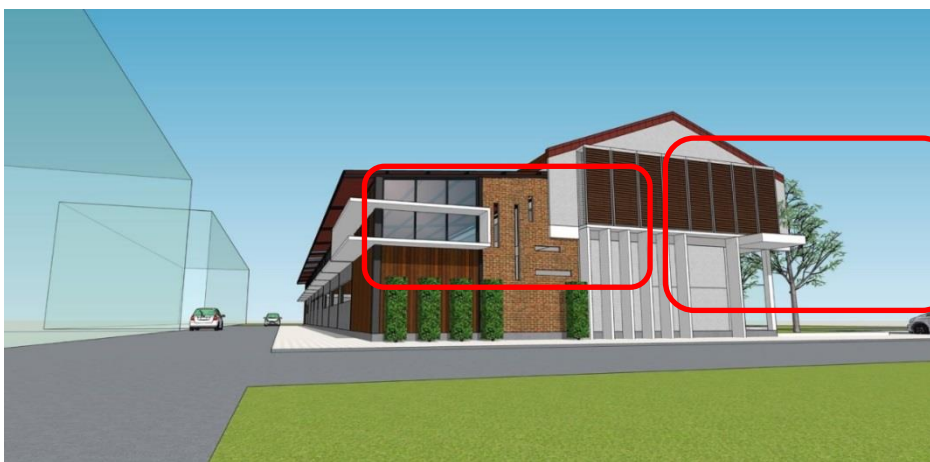
ภาพที่ 2 แนวทางการออกแบบ Façade อาคารศิลปกรรม

จากภาพที่ 2 เป็นภาพแสดงแนวทางการออกแบบ Façade เพื่อลดแสงแดดที่จะเข้าสู่ผนังอาคารเดิม โดยมีระยะห่างจากแนวผนังเดิม 0.20 เมตร และพัฒนาหลังคาด้านหลังที่เป็นพื้นที่สำหรับปฏิบัติงาน ให้สูงขึ้นกว่าเดิม เพื่อเพิ่มพื้นที่แนวตั้งให้อาคารสูงขึ้น ทำให้สามารถสร้างสรรค์ผลงานศิลปะกรรมขนาดใหญ่ได้ มีช่องแสงเพื่อให้แสงจากธรรมชาติเข้ามาในอาคารได้ โดยมีออกแบบ light shelf หึ่งสะท้อนแสง เพื่อให้แสงแดดกระทบแต่ไม่นำความร้อนเข้าสู่ตัวอาคาร มีการใช้ต้นไม้เพื่อลดฝุ่นควันและเสียงจากภายนอกอาคารและเพิ่มความสวยงามเพราะมุมมองด้านทิศนี้มีเส้นถนนตัดผ่านจึงเป็นจุดนำสายตาอาคารให้โดดเด่นมากขึ้น

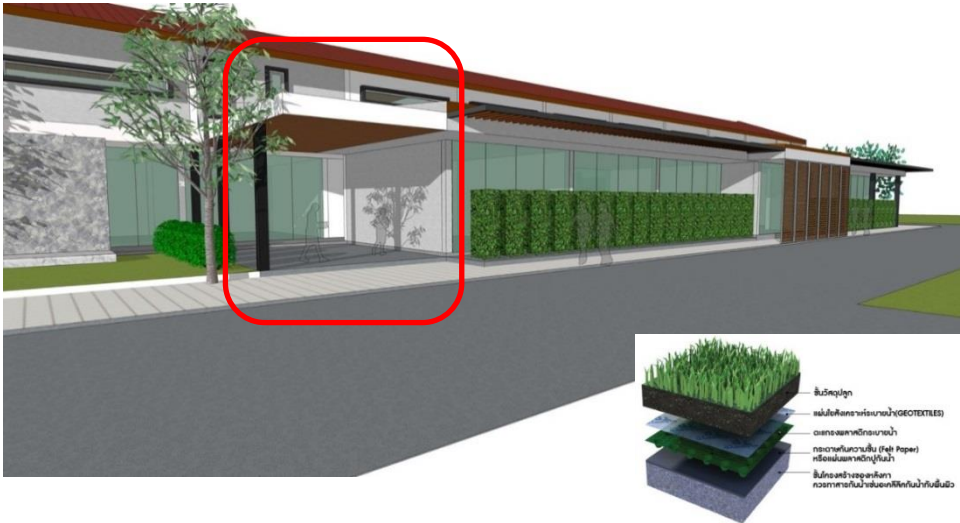
ภาพที่ 3 ชุ่มหลังคาด้านหน้าอาคาร เป็นหลังคาสีเขียว (Green Roof)

จากภาพที่ 3 เป็นภาพแสดง Perspective ชุ่มหลังหลังคาด้านหน้าเป็นหลังคาสีเขียว Green Roof โดยการปลูกต้นไม้เพื่อลดความร้อนของหลังคาที่จะแผ่รังสีความร้อนเข้าสู่อาคาร การปลูกต้นไม้จะช่วยให้มีบรรยากาศในการเรียนรู้ดีขึ้น ตามหลักการใช้จิตวิทยาสี ผู้วิจัยได้เสนอแนะให้ปลูกต้นไม้โดยรอบอาคารให้ผู้เรียนเห็นสีเขียวที่ส่งผลต่อความรู้สึกถึง มีสมาธิ เยือกเย็น หัวใจเต้นช้า นำพักผ่อน ทั้งยังกันความร้อนและเสียงได้อีกทางหนึ่ง

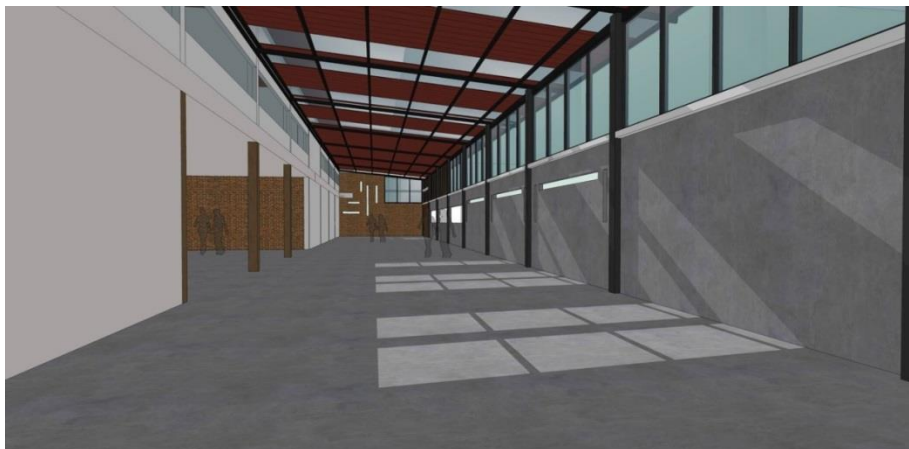
ภาพที่ 4 ภาพภายในอาคารศิลปกรรม

จากภาพที่ 4 Perspective ภายในอาคารศิลปกรรม จากการวิเคราะห์พบว่าพื้นที่ใช้สอยห้องปฏิบัติการของอาคารไม่เพียงพอต่อจำนวนนักศึกษา ดังนั้นผู้วิจัยจึงเสนอแนะให้เป็นพื้นที่ที่สามารถเปิดโล่งให้มากขึ้น โดยนำผนังเดิมออกทั้งหมดทำให้เป็นพื้นที่ที่สามารถปรับเปลี่ยนได้ตามความเหมาะสมกับลักษณะงานที่ผู้เรียนสร้าง และเพิ่มความสูงของหลังคาให้มากขึ้น และมีเกล็ดระบายอากาศที่ผนัง ทำให้อากาศมีการถ่ายเทดีขึ้น ส่งผลให้ความร้อนในอาคารลดลง เนื่องจากอากาศร้อนจะมีมวลที่เบากว่า อากาศเย็น จึงทำให้ผู้เรียนรู้สึกถึงความเย็นสบายได้มากขึ้น ส่วนผนังผู้วิจัยเสนอแนะให้ลดช่องเปิดในระดับสายตาเพื่อไม่ให้คนภายนอกเห็น และเป็นการป้องกันไม่ให้เศษวัสดุออกไปยังนอกอาคาร
