# การศึกษาอัตลักษณ์เชิงพื้นที่ของวัดป่าและมาตรฐานการพัฒนาวัด

### The Study of Spatial Identity of Forests Temples and Temple Development Standards of Buddhist Monastery Department, National Office of Buddhism

<sup>1</sup>กชพร วงษาเนา และ วัฒนพันธุ์ ครุฑเสนา

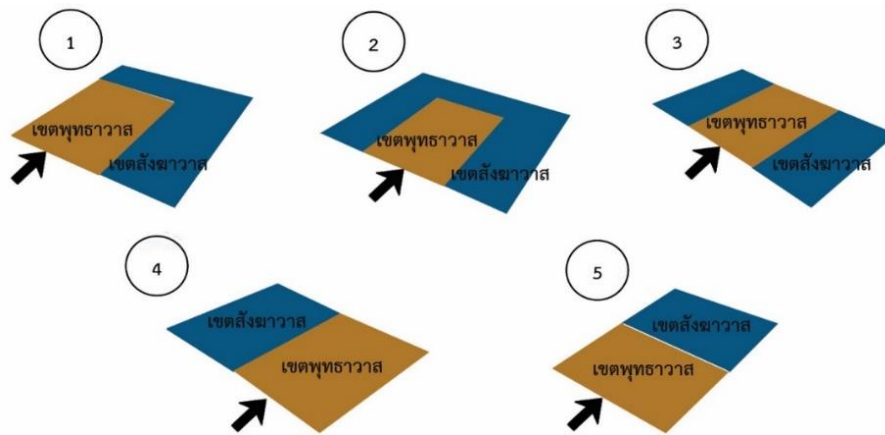
**Figure 1:** The Framework of the Layout of the Phuttawat and Sangkhawat Areas of General Temples. (Source: Suebpong Chansuebsri)

จากภาพผู้เขียนสามารถวิเคราะห์และแบ่งสัดส่วนเป็นร้อยละ จากการวางผังวัด ทั้ง 5 รูปแบบ ดังนี้

รูปแบบที่ 1 แบ่งเขตพื้นที่ เขตพุทธาวาสร้อยละ 30 เขตสังฆาวาสร้อยละ 70

รูปแบบที่ 2 แบ่งเขตพื้นที่ เขตพุทธาวาสร้อยละ 30 เขตสังฆาวาสร้อยละ 70

รูปแบบที่ 3 แบ่งเขตพื้นที่ เขตพุทธาวาสร้อยละ 40 เขตสังฆาวาสร้อยละ 60

รูปแบบที่ 4 แบ่งเขตพื้นที่ เขตพุทธาวาสร้อยละ 50 เขตสังฆาวาสร้อยละ 50

รูปแบบที่ 5 แบ่งเขตพื้นที่ เขตพุทธาวาสร้อยละ 50 เขตสังฆาวาสร้อยละ 50

จากข้อมูลที่ดินวัดทั้ง 3 ประเภท ในที่นี้ผู้เขียนจะมุ่งเน้นไปที่ ประเภทที่ 1 เพราะในการวางผังวัดพื้นที่เขตพุทธาวาสจะถูกกำหนดให้มีความสำคัญสูงสุดเสมอ โดยจะถูกวางไว้ในตำแหน่งสำคัญ เข้าถึงง่าย อาจจะถูกวางอยู่ศูนย์กลางหรือด้านหน้าวัด เขตสังฆาวาสอาจจะถูกวางไว้ด้านหลัง ด้านข้าง หรือโอบล้อม แต่ไม่

ถูกวางไว้ด้านหน้าเขตพุทธาวาสเลยส่วนเขตธรณีสงฆ์ก็จะมีคามสำคัญในฐานะเป็นพื้นที่สาธารณะสำหรับชุมชน จะถูกวางไว้ในตำแหน่งที่เข้าถึงง่าย แต่ก็ไม่วางไว้ด้านหน้าเขตพุทธาวาสเช่นกัน (Chansuebsri, n.d.) ลักษณะดังภาพต่อไปนี้

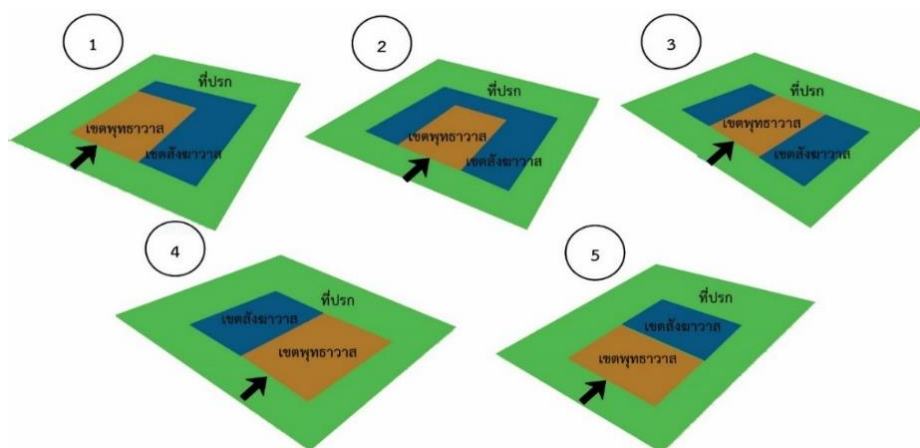
**Figure 2:** The Layout Framework of the Buddhawat Area, the Sangkhawat Area, and the Forest Temple Area. (Source: Author)

จากภาพผู้เขียนสามารถวิเคราะห์และแบ่งสัดส่วนเป็นร้อยละ (กรณีที่ดินป่ามีพื้นที่วัด 4 ตารางกิโลเมตร) จากการวางผังวัด ทั้ง 5 รูปแบบ ดังนี้

รูปแบบที่ 1 แบ่งเขตพื้นที่ เขตพุทธาวาสร้อยละ 15 เขตสังฆาวาสร้อยละ 35 เขตที่ปรกร้อยละ 50

รูปแบบที่ 2 แบ่งเขตพื้นที่ เขตพุทธาวาสร้อยละ 15 เขตสังฆาวาสร้อยละ 35 เขตที่ปรกร้อยละ 50

รูปแบบที่ 3 แบ่งเขตพื้นที่ เขตพุทธาวาสร้อยละ 20 เขตสังฆาวาสร้อยละ 30 เขตที่ปรกร้อยละ 50

รูปแบบที่ 4 แบ่งเขตพื้นที่ เขตพุทธาวาสร้อยละ 25 เขตสังฆาวาสร้อยละ 25 เขตที่ปรกร้อยละ 50

รูปแบบที่ 5 แบ่งเขตพื้นที่ เขตพุทธาวาสร้อยละ 25 เขตสังฆาวาสร้อยละ 25 เขตที่ปรกร้อยละ 50

จากข้อมูลและการวิเคราะห์นี้ไม่มีการแบ่งเขตที่ปรกซึ่งเป็นที่ว่างหรือที่ป่าเป็นสัดส่วน อาจเป็นเพราะเขตที่ปรกมีเฉพาะในวัดป่าหรือวัดอรุณวาสีก็ได้จึงไม่มีการแบ่งสัดส่วนอย่างเป็นรูปธรรมและเป็นระบบ ผู้เขียนจึงได้นำมาเขียนเป็นภาพประกอบเพื่อแสดงลักษณะการวางผังเขตพุทธาวาส เขตสังฆาวาส และเขตที่ปรก เพื่อให้เห็นภาพตามประเภทที่ 1 ที่วัด มักแบ่งการใช้พื้นที่ออกเป็น เขตพุทธาวาส เขตสังฆาวาส และเขตที่ปรก คือที่ว่าง ที่ป่า ให้พระสงฆ์ปฏิบัติกรรมฐาน (มักมีเฉพาะในวัดอรุณวาสี) โดยมีการแบ่งสัดส่วนตามอดีตของวัดป่าที่แท้จริงตั้งอยู่ในพื้นที่ที่มีป่าไม้ล้อมรอบบริศมี 1 กิโลเมตร และแต่ละวัดรักษาผืนป่าไว้ได้วัดละ 4 ตารางกิโลเมตร (Chansuebsri, n.d.) ลักษณะดังภาพต่อไปนี้

จากข้อมูลและการวิเคราะห์การแบ่งเขตที่ปรกให้เป็นร้อยละ จะเห็นได้ว่าเขตที่ปรกมีจำนวนถึงร้อยละ 50 ซึ่งถือว่าเป็นส่วนที่สำคัญมากถ้าวัดป่าให้ความสำคัญกับเขตที่ปรกการรักษานั่นก็ไม่ใช่ว่าเรื่องยาก
