# การอนุรักษ์อาคารพื้นดินในย่านเมืองเก่าสกลนคร

## The Conservation of Vernacular Buildings in the Old Town District of Sakon Nakhon

ปกรณ์ พัฒนบุญโรจน์ / Pakorn Pattananurot

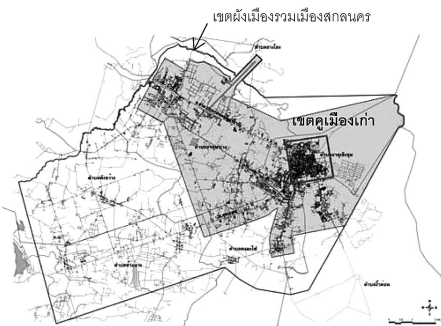
รูปที่ 1 ที่ตั้งเขตผังเมืองรวมเมืองสกลนคร แสดงตำแหน่งเขตคูเมืองเก่าสกลนคร  
ที่มา : โครงการจัดทำแผนพัฒนาที่อยู่อาศัยระดับเมืองระดับเมือง พ.ศ. 2547

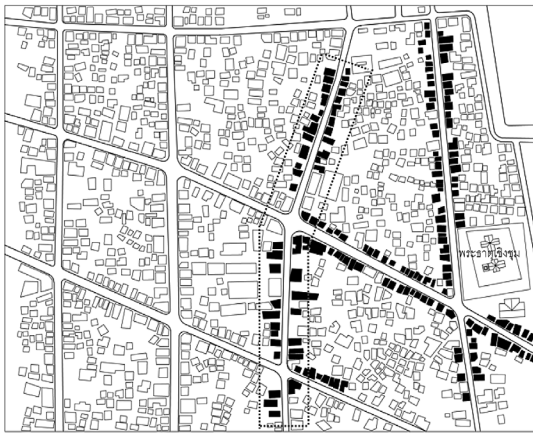
รูปที่ 3 ตำแหน่งอาคารพื้นถิ่น ในเขตชุมชนย่านเมืองเก่าสกลนคร  
ที่มา : แผนที่พื้นฐานระบบสารสนเทศทางภูมิศาสตร์ พ.ศ. 2554

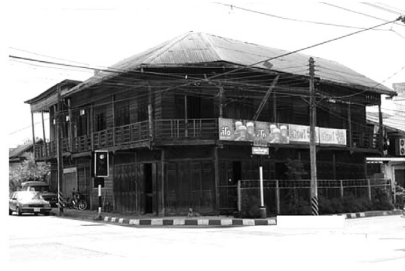
รูปที่ 5 อาคารไม้เก่า 2 ชั้น บริเวณหัวมุมถนน  
ใจนาสุข เป็นอาคารที่แสดงออกถึง  
อาคารพื้นถิ่น เขตเมืองเก่าสกลนคร  
ได้อย่างชัดเจน  
ที่มา : จากการสำรวจ

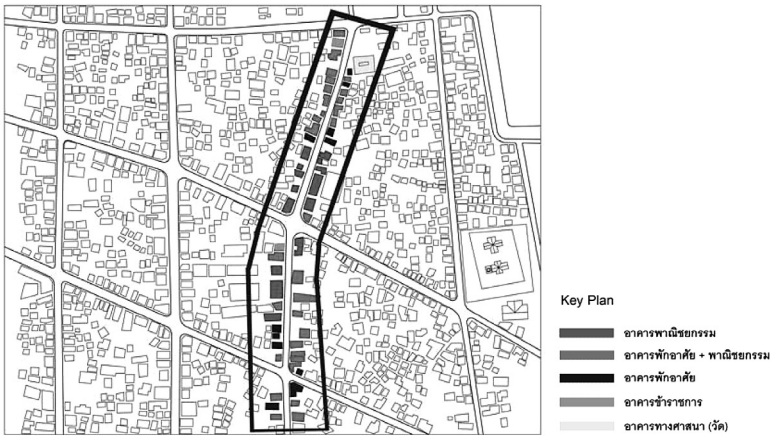
รูปที่ 6 ขอบเขตพื้นที่ทำการวิจัยอาคารพื้นถิ่น ถนนโฆมาสุข  
ที่มา : แผนที่พื้นฐานระบบสารสนเทศทางภูมิศาสตร์ พ.ศ. 2554

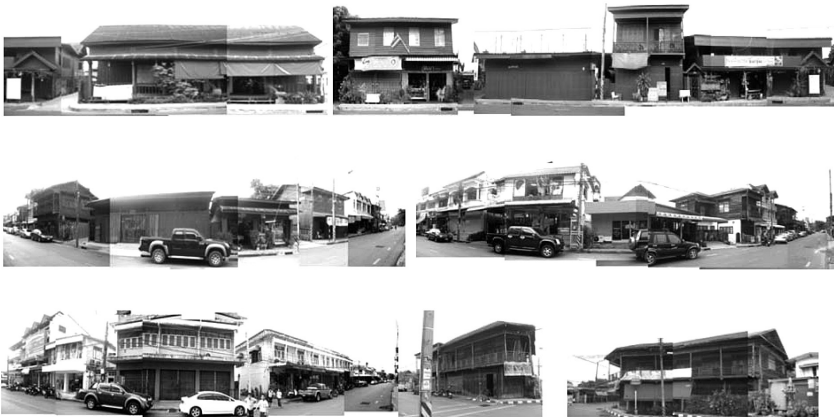
รูปที่ 7 อาคารตึกแถวพาณิชย์ ห้องแถวไม้ อาคารพักอาศัยพื้นถิ่น บริเวณถนนโฆมาสุข  
ที่มา : จากการสำรวจ

1. อาคารห้องแถวไม้ชั้นเดียว : รูปแบบหลังคาเป็นทรงหมาแหงน ด้านหน้าอาคารใช้สำหรับค้าขาย ส่วนด้านหลังกันห้องทำเป็นส่วนพักอาศัย หน้าบ้านตั้งขนานกับถนนและสร้างให้ลึกไปทางด้านหลัง เนื่องจากการแบ่งพื้นที่เพื่อสร้างอาคารในสมัยก่อนเน้นการค้าขาย โครงสร้างอาคารสร้างจากไม้เนื้อแข็งทั้งหมด ผนังอาคารตีทางตั้งหรือทางนอน ประตูไม้เนื้อแข็งเป็นลักษณะบานเฟี้ยม หลังคาอาคารมุงสังกะสี บางหลังได้เปลี่ยนเป็นกระเบื้องลอนคู่ (รูปที่ 7)

2. อาคารไม้สองชั้น หลังคาอาคารเป็นทรงจั่ว : อาคารไม้สองชั้นเป็นอาคารพักอาศัยที่มีหน้าบ้านตั้งขนานกับถนน มีความกว้างกว่าอาคารแบบห้องแถว ส่วนใหญ่จะเป็นที่พักของคนมีฐานะในยุคก่อน ปัจจุบันอาจมีการปรับปรุงสำหรับการค้าขายบ้าง โครงสร้างอาคารเป็นไม้เนื้อแข็งทั้งหมด ผนังตีทางตั้งหรือทางนอน ประตูไม้เนื้อแข็งเป็นลักษณะบานเฟี้ยม หลังคามุงสังกะสี บางหลังได้เปลี่ยนเป็นกระเบื้องลอนคู่ (รูปที่ 7)

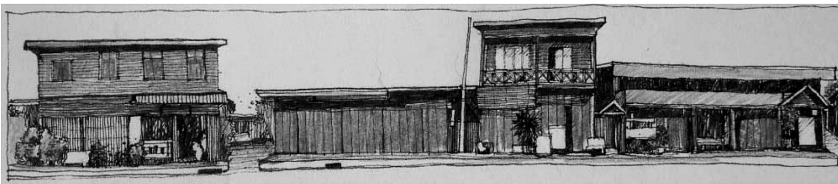
รูปที่ 20 แนวทางการปรับปรุงอาคารพาณิชย์ห้องแถวไม้ ชั้นเดียว - 2 ชั้น ปรับปรุงวัสดุผนังด้านหน้าของอาคารโดยใช้วัสดุไม้ ฝาสังเคราะห์ และทาสีโทนน้ำตาล ส่วนหลังคาเปลี่ยนเป็นกระเบื้องหรือแผ่นสังกะสี

1. แนวทางการอนุรักษ์อาคารจะเน้นการปรับปรุงซ่อมแซมในส่วนที่ด้านหน้าอาคารเป็นหลักก่อน ได้แก่ การปรับปรุงผนังจากไม้เนื้อแข็ง (เดิม) ที่ผุพังเป็นไม้สังเคราะห์ทาสีเพื่อความคงทน การเปลี่ยนหลังคาไม้เป็นกระเบื้องหรือแผ่นสังกะสี และการเปลี่ยนสีอาคารเป็นโทนสีน้ำตาล เพื่อให้ดูกลมกลืนและเป็นเอกลักษณ์ของชุมชน (รูปที่ 9 - รูปที่ 19) แต่แนวทางนี้ก็มีข้อเสีย คือ การปรับปรุงโดยใช้วัสดุสมัยใหม่อาจทำให้อาคารเสียความแท้ (authenticity) ในด้านวัสดุไป ซึ่งอาจส่งผลทำให้คุณค่าทางประวัติศาสตร์ในพื้นที่ลดลงได้

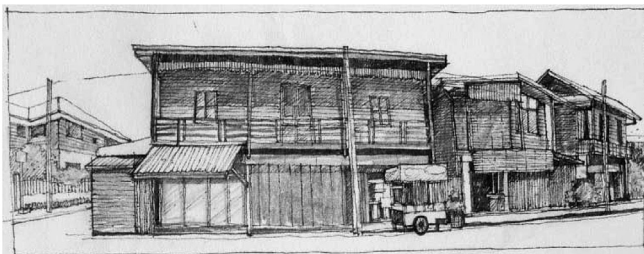
รูปที่ 21 แนวทางการปรับปรุงบ้านไม้เก่า 2 ชั้น ปรับปรุงวัสดุผนังด้านหน้าของอาคาร โดยใช้วัสดุไม้ ฝาสังเคราะห์และทาสีโทนน้ำตาล ส่วนหลังคาเปลี่ยนเป็นกระเบื้องหรือแผ่นสังกะสี กันสาดบังแดดใช้เป็นหลังคาหรือมู่ลี่ไม้ไผ่แทนผ้าใบ

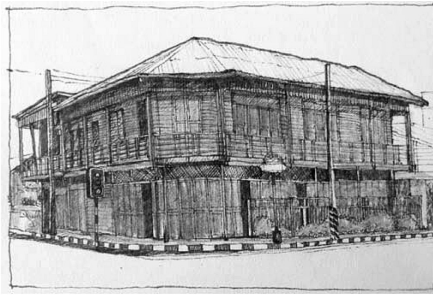
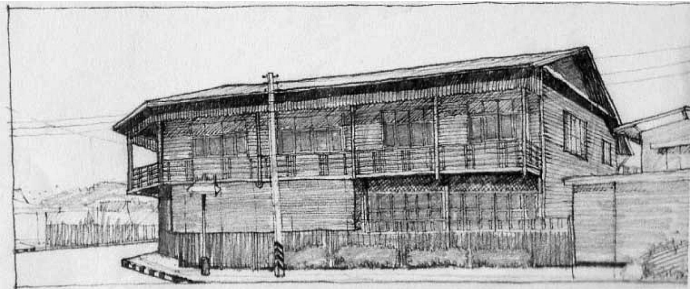
**รูปที่ 22-23** แนวทางการปรับปรุงบ้านไม้เก่า 2 ชั้น ตั้งอยู่หัวมุมของถนนใจผาสู่รูปของบ้าน แสดงออกถึงเอกลักษณ์อาคารพื้นถิ่นสกลนคร เป็นอย่างยิ่ง ปรับปรุงวัสดุผนัง ด้านหน้าของอาคาร และระเบียง โดยใช้วัสดุไม้ ฝาสังเคราะห์ และทาสีโทนน้ำตาล ส่วนหลังคาเปลี่ยนเป็นกระเบื้องหรือแผ่นสังกะสี และกันสาดบังแดดเป็นมู่ลี่ ไม้ไผ่แทน ฝ้าใบ
